## **BELANGRIJKE VEILIGHEIDSINFORMATIE**

### **Single Chamber Temporary External Pacemaker 53401**

#### **Aanbevelingen Medisch Hulpmiddel**

Medtronic Referentie: FA824

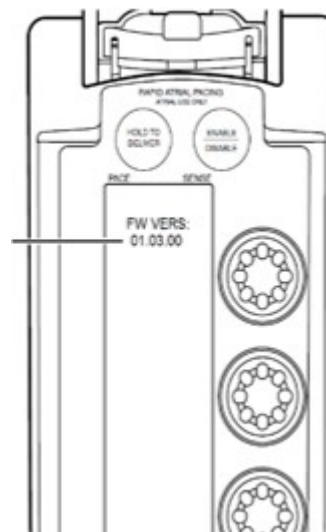
*Tijdens het aanzetten van het apparaat, wordt de Firmware versie gedurende 2 seconden weergegeven*

FIGUUR 1- bijgewerkte firmware weergegeven in deze afbeelding

1. Controleer of de 53401 EPG's die u in uw bezit heeft, betrokken zijn (i.e. serienummer lager dan MDB05000).
2. Voer de volgende stappen uit indien uw EPG('s) betrokken zijn:
  - o Bepaal of de EPG-firmware is bijgewerkt.
    - Schakel de voedingseenheid in en bekijk de firmwareversie (Figuur 1 hieronder).
    - Als de firmwareversie 01.03.00 of later is, is de EPG-firmware bijgewerkt met een correctie voor dit probleem. Ga verder met stap 3 om te bevestigen dat u op de hoogte was van het probleem. Geen andere actie wordt aanbevolen.
    - Als de firmwareversie 01.02.00 is, is de EPG-firmware niet bijgewerkt. Uw Medtronic Service Center kan de EPG-firmware dan kosteloos bijwerken.
