BELANGRIJKE VEILIGHEIDSINFORMATIE

ProgrammerSoftwareUpdate Voor Micra™ Transcatheter Pacing Systemen

Januari 2019

Medtronic Referentie: FA856

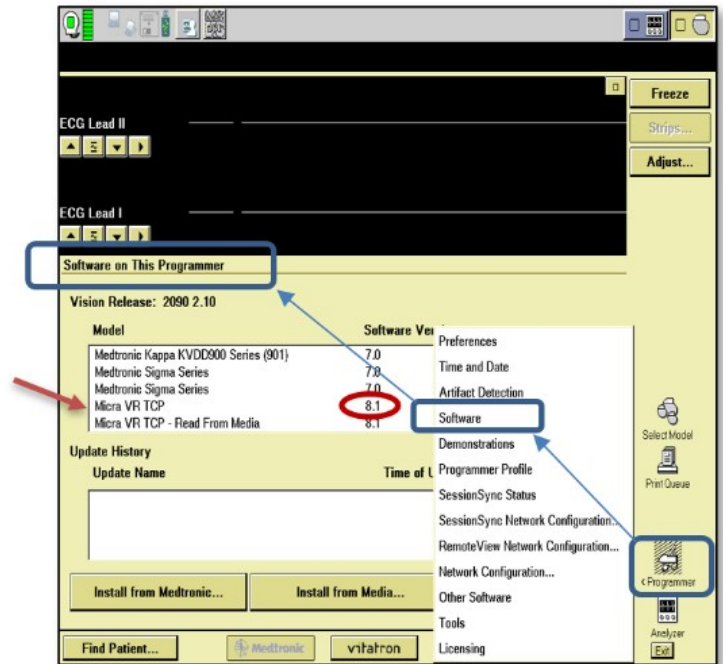
Image 1

Scherm Software Installatie Geschiedenis

Correcte software: Micra VR TCP version 8.1 (of hoger)

- Selecteer Software (zie Afbeelding 1)
- Scroll door de lijst van beschikbare Software Models in het bovenste selectie scherm totdat u de Micra ziet.
- Controleer of de Software Micra VR TCP Versie 8.1 is.

- Plan, in overleg met uw Medtronic vertegenwoordiger, de installatie van de update van de ware, Micra Application Model SW022 versie 8.1, op alle 2090 programmers en Encore programmers (Model 29901) om dit probleem te verhelpen.

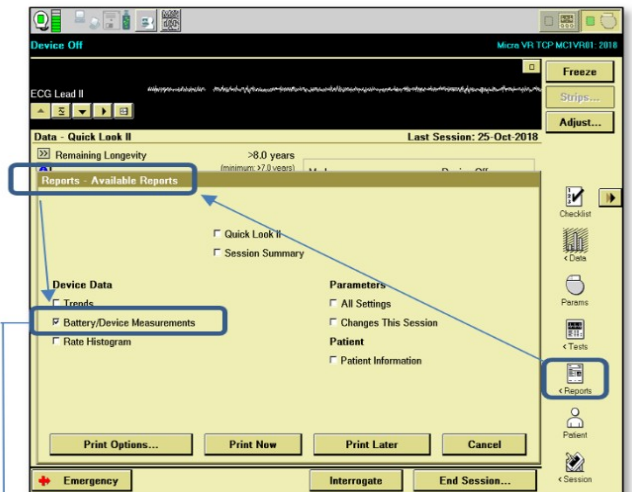
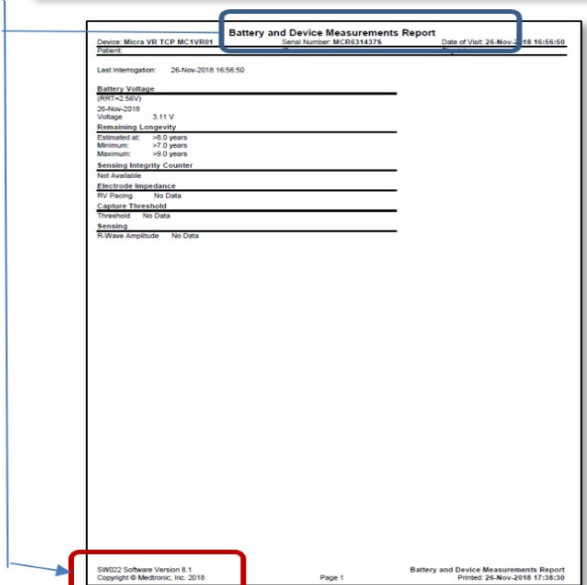
Images 2a and 2b

Battery/Device Measurements Report Software ID Informatie

Iedere CareLink transmissie die gedaan is na 17 januari 2019, zal de aangepaste verwachte resterende levensduur weergeven. Voor patiënten die in het ziekenhuis verblijven, waarbij het uitlezen via een programmer is gebeurd, kan de zorgverlener het Battery and Device Measurements Report (afbeeldingen 2a en 2b) bekijken en controleren of het Software Application Model ID links onder in de hoek van het rapport, aangeeft: "SW022 Software Version 8.1".

- Selecteer Reports (Zie afbeelding 2a)
- Selecteer Battery/Device Measurements
- Klik Print Now
- Controleer of de software versie links onder in de hoek "SW022 Software Version 8.1" is.
