URGENT – Veiligheidsbericht
Correctie medisch apparaat
Ingenuity TF PET/CT met softwareversie 4.0.2 (4.0.0.26645)
Softwareproblemen

Philips brengt een software-update uit om de problemen met Philips Ingenuity TF PET/CT-softwareversie 4.0.2 op te lossen. Field Change Order 88200515 wordt uitgerold, waarmee softwareversie 4.0.3 wordt geïmplementeerd. In bepaalde gevallen moet de patiënt vanwege deze problemen opnieuw worden gescand. De kans is erg klein dat patiënten te maken krijgen met andere risico's. Via dit veiligheidsbericht willen wij u informeren over:

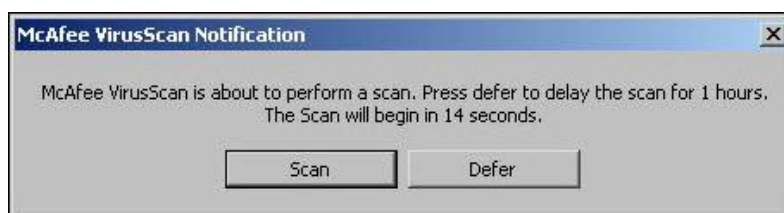
gebruikelijke realtime-informatie niet weergegeven. Hierdoor start de gebruiker de klinische scan mogelijk eerder of later dan gewenst, wat leidt tot een verkeerd getimed bolus.

De gebruiker krijgt de volgende melding wanneer het systeem op het punt staat om de virusscan te starten.

Philips Healthcare raadt de gebruiker aan om de virusscan tijdens een gepland bolusvolgonderzoek uit te stellen door op 'Defer' (Uitstellen) te klikken wanneer de gebruiker de bovenstaande virusscanmelding van McAfee krijgt.

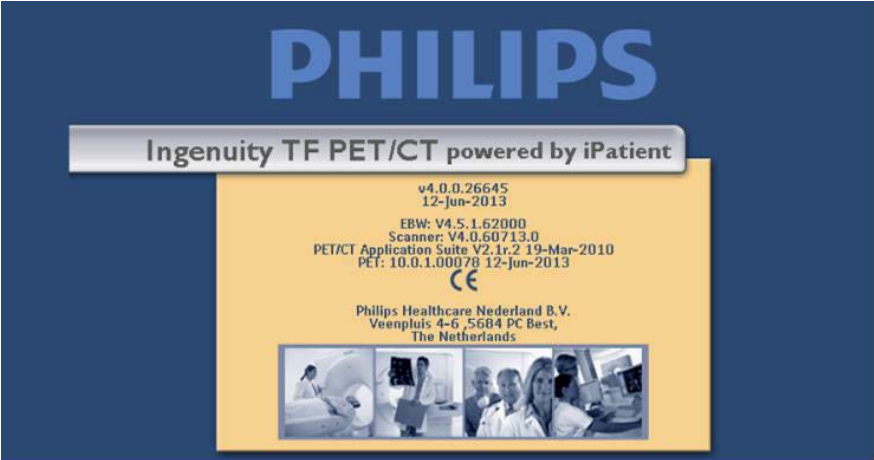
<p>reconstrueren en de patiënt zich nog in de originele scanpositie bevindt.</p> <ul style="list-style-type: none"> • Als de PET-reconstructie mislukt, de technoloog de onbewerkte gegevens niet kan reconstrueren en de patiënt zich niet meer in de originele scanpositie bevindt, dan: <ul style="list-style-type: none"> o kan de technoloog of radioloog ervoor kiezen om een nieuwe CT-scan met een lage dosis of een nieuwe PET-emissiescan uit te voeren; o kan er mogelijk ook een nieuwe radiofarmaceutische PET-injectie nodig zijn, afhankelijk van het moment waarop de technoloog merkt dat de reconstructie is mislukt en de beschikbaarheid van de patiënt. De halveringstijd van de gebruikte isotoop bepaalt ook of er een nieuwe radiofarmaceutische injectie nodig is.
<p>BETROKKEN PRODUCTEN HERKENNEN</p>	<p>In het Help-scherm wordt 'v4.0.0.26645' weergegeven, zoals hieronder afgebeeld:</p>

<p>GEPLANDE ACTIES DOOR PHILIPS</p>	<p>Philips zal de proactieve Field Change Order (FCO) 88200515 uitbrengen om softwareversie 4.0.3 te implementeren, waarmee de bovenstaande problemen worden opgelost. Zowel de hardware als de software worden bijgewerkt.</p> <p>Uw Field Service Engineer van Philips zal contact met u opnemen om de update in te plannen. De software- en hardware-installatie neemt ongeveer 3-4 dagen in beslag. Hierna wordt u 3 dagen lang op locatie</p>
