URGENT - Correctie m.b.t. medisch apparaat Xper Flex Cardio-patiëntbewakingssysteem

Afwijking real-time ECG en drukcurve; SpO₂- of NIBP-meting wordt mogelijk niet weergegeven op het scherm

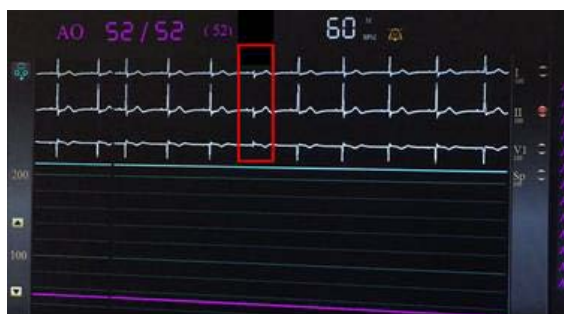
Afwijking real-time ECG en drukcurve

1. Real-time ECG en drukcurveafwijking: real-timecurves kunnen onder bepaalde omstandigheden onjuist worden geplott of weergegeven. Mocht dit voorkomen tijdens het plotten van een ECG QRS-complex op het ECG-kanaal, dan wordt de R-top verkort of gemist, of de QRS-complex lijkt breder. Een druk- of andere fasecurve lijkt een 'notch' of 'plat uiterlijk' te hebben.
2. SpO₂-meting wordt mogelijk niet weergegeven op het scherm: de numerieke waarde voor zuurstofverzadiging (SpO₂) zoals weergegeven op het apparaat blijft hangen, waardoor de weergegeven waardes op het scherm onjuist zijn.
3. NIBP-meting wordt mogelijk niet weergegeven op het scherm: als de verbinding met NIBP tijdens de automatische cyclusmodus wordt verbroken, werkt de pomp niet. De numerieke NIBP-waarde (niet-invasieve bloeddruk) wordt niet bijgewerkt, waardoor de weergegeven waardes op het scherm onjuist zijn.

GEVAREN	<ol style="list-style-type: none"> 1. Real-time ECG en drukcurveafwijking: het probleem kan leiden tot verkeerde interpretatie van ECG- of andere fysiologische fasegegevens. Dit kan leiden tot vertraagde of verkeerde diagnose van de patiënt, waardoor de behandeling vertraagd raakt of waardoor de verkeerde behandeling wordt gegeven. 2. SpO₂-waarde wordt mogelijk niet weergegeven op het scherm: als dit probleem zich voordoet, zijn de huidige SpO₂-waardes niet meer beschikbaar op de Flex Cardio. De SpO₂-curve (als die wordt weergegeven) wordt vlak en eventuele SpO₂-alarmen werken niet. Hierdoor worden veranderingen in de conditie van de patiënt mogelijk pas laat opgemerkt en laat behandeld. 3. NIBP-waarde wordt mogelijk niet weergegeven op het scherm: als dit probleem zich voordoet, zijn de huidige NIBP-waardes niet meer beschikbaar op de Flex Cardio en eventuele NIBP-alarmen werken niet. Hierdoor worden veranderingen in de conditie van de patiënt mogelijk pas laat opgemerkt en laat behandeld.

</div>
DOOR DE KLANT/GEBRUIKERS TE ONDERNEMEN ACTIE	<p>U kunt het apparaat blijven gebruiken totdat Philips contact met u opneemt over reparaties, mits alle betrokken patiënten goed in de gaten worden gehouden door deskundig medisch personeel dat op de hoogte is van dit bericht. Als de gebruiker ziet dat de QRS-complex op de ECG ontbreekt of breder is, dan moet de patiënt worden onderzocht en de klinische correlatie met andere bewakingsparameters worden vastgesteld. Vanwege het probleem met SpO₂, adviseert Philips gebruikers om tijdens gebruik het scherm met de SpO₂-plethysmografiecurve te activeren. Zodra een curve vlak wordt, moeten de respiratoire en zuurstofstatus van de patiënt worden gecontroleerd. Vanwege het probleem met NIBP, adviseert Philips gebruikers om alleen handmatige NIBP-metingen te doen op het Flex Cardio-apparaat en om de NIBP-functie voor automatische cycli op het apparaat niet te gebruiken. Zodra een gebruiker ziet dat de SpO₂- of NIBP-waarde niet meer wordt bijgewerkt, kan deze het apparaat resetten door het uit en weer in te schakelen. Let op: de huidige patiëntcasus moet worden gesloten voordat het Flex Cardio-apparaat wordt uitgeschakeld. Zodra het Flex Cardio-apparaat opnieuw is opgestart en naar behoren werkt, moet de patiëntcasus worden gesloten en opnieuw worden geopend. Uit- en inschakelen voorkomt niet dat het probleem zich opnieuw voordoet.</p>

GEPLANDE ACTIES DOOR PHILIPS	<p>Een vertegenwoordiger van Philips zal contact met u opnemen over uw betrokken Flex Cardio-apparaat. Voor ieder betrokken apparaat moet er een software-update worden uitgevoerd door Philips. Daarnaast worden alle software- en documentatiemediavervangen. Deze maatregelen worden gratis uitgevoerd door Philips.</p>
OVERIGE INFORMATIE EN ONDERSTEUNING	<p>Neem contact op met uw lokale Philips-vertegenwoordiger via tel.: +31 (0)40 7001210 voor meer informatie of ondersteuning bij dit probleem.</p>
