DRINGEND VEILIGHEIDSBULLETIN

**Commander-plaatsingssysteem van Edwards Lifesciences
Modellen 9610TF20, 9610TF23, 9610TF26, 9610TF29
Referentie: FCA-123**

Scheurende ballonnen - ACTIE NOODZAKELIJK

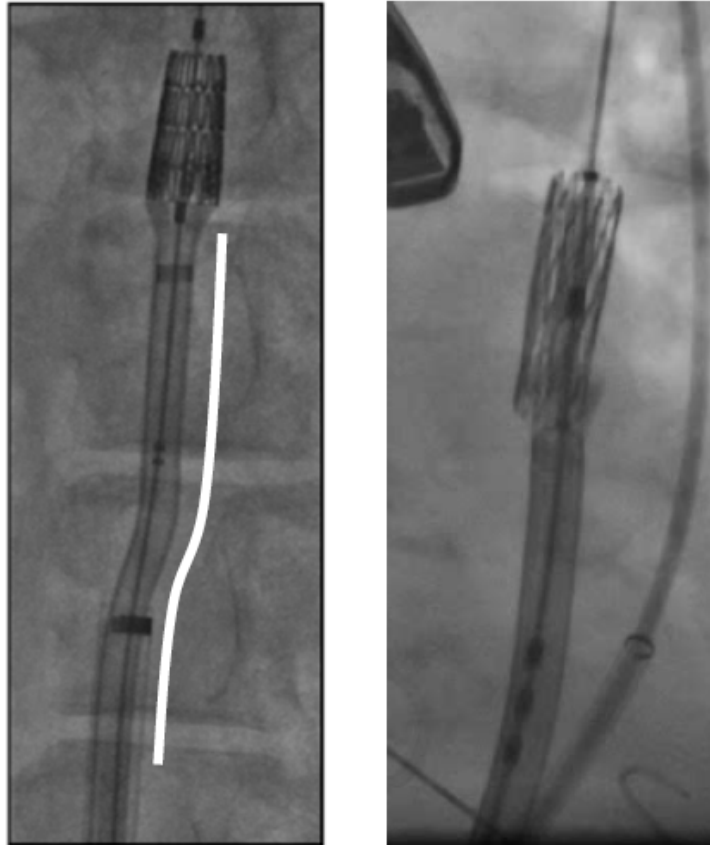
De meldingen zijn grondig onderzocht. Hieruit is gebleken dat de ballon meestal scheurt op het moment dat er tijdens het uitlijnen van de klep veel spanning op het plaatsingssysteem staat. Er kan spanning optreden als de klep wordt uitgelijnd in een gedeelte van de vasculatuur dat niet recht is of als de ballon tijdens het voorbereiden van het medische hulpmiddel niet goed is verwijderd.

In afbeelding 1 ziet u enkele voorbeelden van compressie/spanning in het systeem tijdens de procedure:

Afbeelding 1: compressie van de flexibele schacht van het plaatsingssysteem (links) en een doorslaande klep (rechts).

- Zorg dat er tijdens het voorbereiden geen vloeistof in de ballon achterblijft en vul de ballon niet te veel tijdens ontluchting van het hart. Zo kunt u eventuele problemen met het uitlijnen van de klep vermijden.
- Lijn de klep uit in een recht gedeelte van de aorta. Het kan handig zijn om gebruik te maken van verschillende fluoroscopiebeelden om de kromming van de anatomie te bekijken.
- Als u merkt dat het lastig is om de klep uit te lijnen, kan dit erop duiden dat u de klep probeert uit te lijnen in een gedeelte van de vasculatuur dat niet recht is en waar uitlijning mogelijk niet veilig is. In dit geval moet u het plaatsingssysteem verplaatsen naar een recht gedeelte van de aorta en de compressie (of spanning) in het systeem wegnemen (zie afbeelding 1).

Als deze handelingen niet werken en u nog steeds ernstige problemen ondervindt, moet u stoppen met het uitlijnen van de klep om schade aan het medische hulpmiddel te voorkomen. Verwijder het systeem vervolgens als één geheel terwijl u de voerdraad op zijn plaats houdt.
