BELANGRIJK – Veiligheidsbericht

Een gebogen pedaal van de voetschakelaar veroorzaakt mogelijk een onderbreking van de live fluoroscopiebeeldvorming of opname.

Er is een probleem geconstateerd bij de Philips MultiDiagnost-Eleva met vlakke detector en de Allura Xper-systemen, waarbij de live fluoroscopiebeeldvorming of opname wordt onderbroken.

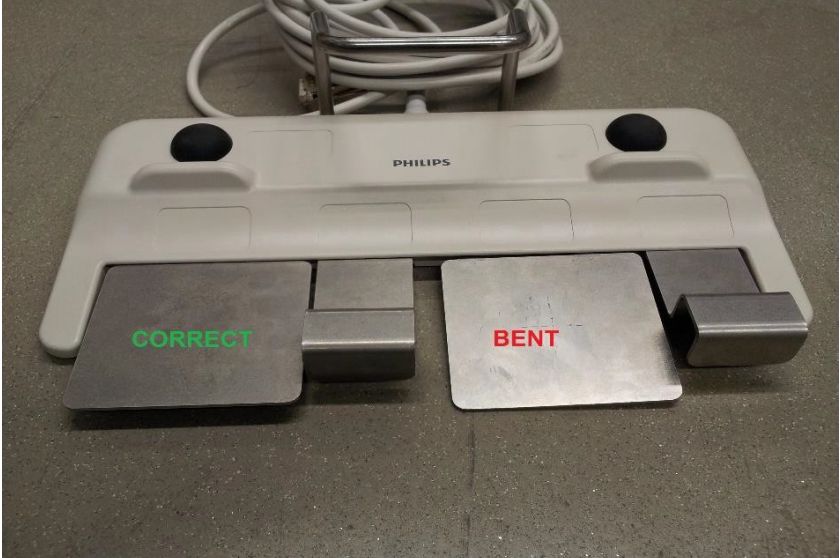
Philips heeft geconstateerd dat de beeldvorming kan stoppen doordat de voetschakelaar een gebogen pedaal heeft (onderbrekingen in live fluoroscopiebeeldvorming/opname of de functie valt helemaal uit).

De pedaal kan buigen als de voetschakelaar vaak wordt gebruikt op een anti-vermoeidheidsmat, op een ondergrond die niet vlak is of in het voetstuk.

<p><i>De linker pedaal is in orde. De derde pedaal van links is gebogen. De afstand tot de vloer zou ongeveer 12 mm moeten zijn.</i></p> <ul style="list-style-type: none"> • Gebruik de voetschakelaar niet op een anti-vermoeidheidsmat of in het voetstuk. • Zorg dat alle medewerkers die toegang hebben tot de betrokken systemen op de hoogte worden gebracht van de inhoud van dit veiligheidsbericht. • Voeg dit veiligheidsbericht bij de documentatie van het systeem tot het systeem door Philips is gerepareerd.

<p>GEPLANDE ACTIES DOOR PHILIPS</p>	<p>Het probleem wordt opgelost door een deel van het mechaniek van de voetschakelaar te vervangen, wat voorkomt dat de pedalen van de voetschakelaar buigen.</p> <p>Deze mechanische hardware is in februari 2019 beschikbaar.</p>
