FSN 2020-IGTPUN-004

URGENT – Veiligheidsbericht Zenition 50 en Zenition 70

Verlies van trekcontlasting in de verbindingkabel tussen het mobiele weergavestation en de C-boogstandaard
(Kabel voor de MVS-trolleystandaard)

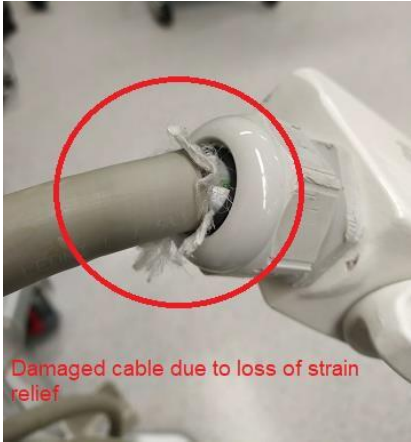
<p>BETROKKEN PRODUCTEN</p>	<p>29 systemen van de modellen Zenition 50 (productcode: 718096) en Zenition 70 (productcode: 718133).</p>
<p>PROBLEEMOMSCHRIJVING</p>	<p>De betrokken systemen bevatten een kabel voor de MVS-trolleystandaard (de verbindingkabel tussen het mobiele weergavestation en de C-boogstandaard) waar de trekcontlasting aan de kant van de standaard kan uitvallen. Na verloop van tijd kunnen een of meer elektrische contacten breken door het trekken, draaien of vallen van de connector wanneer de trekcontlasting verloren gaat. Delen die onder spanning staan kunnen worden blootgesteld (230 V) en/of het videosignaal kan worden verloren wanneer dit gebeurt.</p> <div style="text-align: center;">

<p style="color: red; font-size: small;">Damaged cable due to loss of strain relief</p> </div>
<p>GEVAREN</p>	<p>In het geval dat de trekcontlasting verloren gaat, kunnen de volgende risico's ontstaan:</p> <ul style="list-style-type: none"> • elektrische schok wanneer een deel dat onder spanning staat wordt aangeraakt (230V) • vertraging in de behandeling als gevolg van een onderbreking in de procedure of als het systeem niet beschikbaar is wanneer dat nodig is.

<p>Stop met het gebruik van het systeem en neem contact op met uw lokale Philips-vertegenwoordiger zodat de kabel kan worden vervangen wanneer de trekcontlasting is verloren en/of schade aan de kabel/connector is vastgesteld.</p>	Controle	Beschrijving	Frequentie	Bekabeling	Controleer alle kabels op knikken en/of scheuren	Dagelijks	Connectoren	Controleer op de juiste aansluiting en schade	Dagelijks
Controle	Beschrijving	Frequentie								
Bekabeling	Controleer alle kabels op knikken en/of scheuren	Dagelijks								
Connectoren	Controleer op de juiste aansluiting en schade	Dagelijks

<ul style="list-style-type: none">○ Informeer alle werknemers die met dit systeem werken over de inhoud van dit veiligheidsbericht en voeg een kopie hiervan toe aan de gebruiksaanwijzing.
GEPLANDE ACTIES DOOR PHILIPS	Philips zal de kabel van de MVS-trolleystandaard (459800943703) in alle betrokken systemen vervangen door een nieuwe kabel voor de MVS-trolleystandaard met een verbeterde trekcontlasting. Deze actie zal eind april 2020 van start gaan. Onze lokale Philips-vertegenwoordiger neemt contact met u op voor het maken van een afspraak om de kabel te vervangen.
OVERIGE INFORMATIE EN ONDERSTEUNING	Neem voor meer informatie over dit probleem of voor ondersteuning contact op met uw lokale Philips-vertegenwoordiger via het telefoonnummer: +31 (0)40 7001210

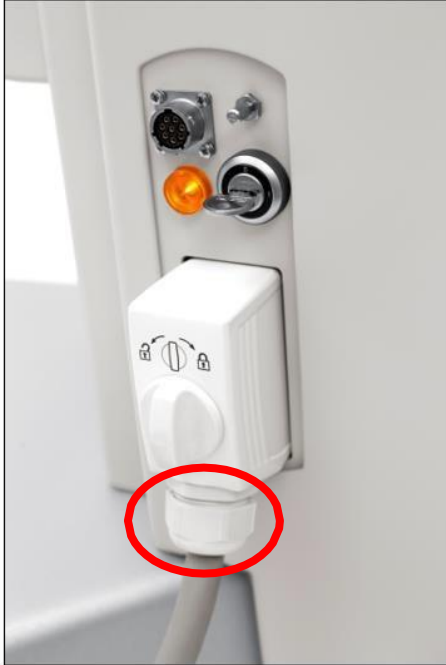
<div style="display: flex; justify-content: space-around;"> <div style="border: 1px solid black; padding: 5px; width: 45%;"> <p style="text-align: center; font-weight: bold; margin: 0;">Affected Systems</p>

<p>BETROKKEN PRODUCTEN HERKENNEN</p>	<p>De betrokken systemen bevatten kabel 459800943703 (kabel voor de MVS-trolleystandaard).</p> <p>Gebrukten kunnen vaststellen of hun Zenition 50 (productcode: 718096) en Zenition 70 (productcode: 718133) deze kabel bevatten door de plastic moer van de kabel te controleren.</p>
