05 May 2021

DRINGEND: VEILIGHEIDSBERICHT - MMS-21-3999

T34™ Ambulante spuitpompen
3^e editie
Serienummers: S00402878 en hoger
Type actie: Advies

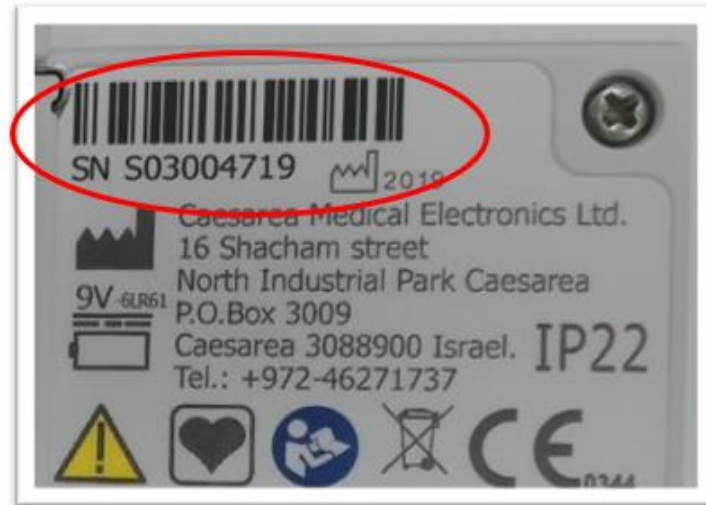
Bijlage 1: Identificatie van het serienummer op de achterzijde van T34™ Ambulante spuitpompen

Serienummers in de reeks S00402878 en hoger vallen binnen het bereik van deze software-upgrade en zullen een nieuwe versie van de gebruiksaanwijzing (DFU) krijgen zodra de upgrade is uitgevoerd. Raadpleeg bijlage 1 voor informatie over het identificeren van het serienummer op uw 3^e editie T34™ Ambulante spuitpomp.
