Welch Allyn, Inc. 4341 State Street Road Skaneateles Falls, NY 13153 VS	DRINGEND: Veiligheidsmededeling	FA-2021-05-001-SKF-004
--	--	------------------------

Braun® Thermoscan® Pro 6000 oorthermometer

Potentieel risico op oververhitting van de sondepunt

FSCA-identificatie: FA-2021-05-001-SKF-004

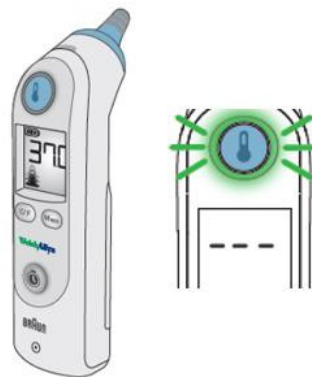
Afbeelding 1

1. De ring rond de meetknop geeft een groen knipperend of knipperend licht weer in plaats van een gereedstatus (continu groen licht).
2. Het apparaat moet meerdere keren worden aangezet voordat het naar de gereedstatus gaat (continu groen lampje). Zie afbeelding 1.

2. Gebruik het apparaat niet als de ring rond de meetknop een groen knipperend of flitsend licht laat zien in plaats van een 'gereedstatus' (continu groen licht). Neem vervolgens contact op met de Hillrom-klantenservice om dit probleem te melden.

3. Gebruik het apparaat niet als het apparaat meerdere keren moet worden opgestart voordat het naar de 'gereedstatus' gaat (continu groen lampje) en neem contact op met de klantenservice van Hillrom om dit probleem te melden.
