**URGENT FIELD SAFETY NOTICE
MEDICAL DEVICE CORRECTION**

MAQUET CARDIOSAVE hybrid and MAQUET CARDIOSAVE rescue

Product Code/Part Number:	0998-XX-0800-XX
Distributed Affected Lot Number:	All
Distribution Dates:	Since March 6, 2012

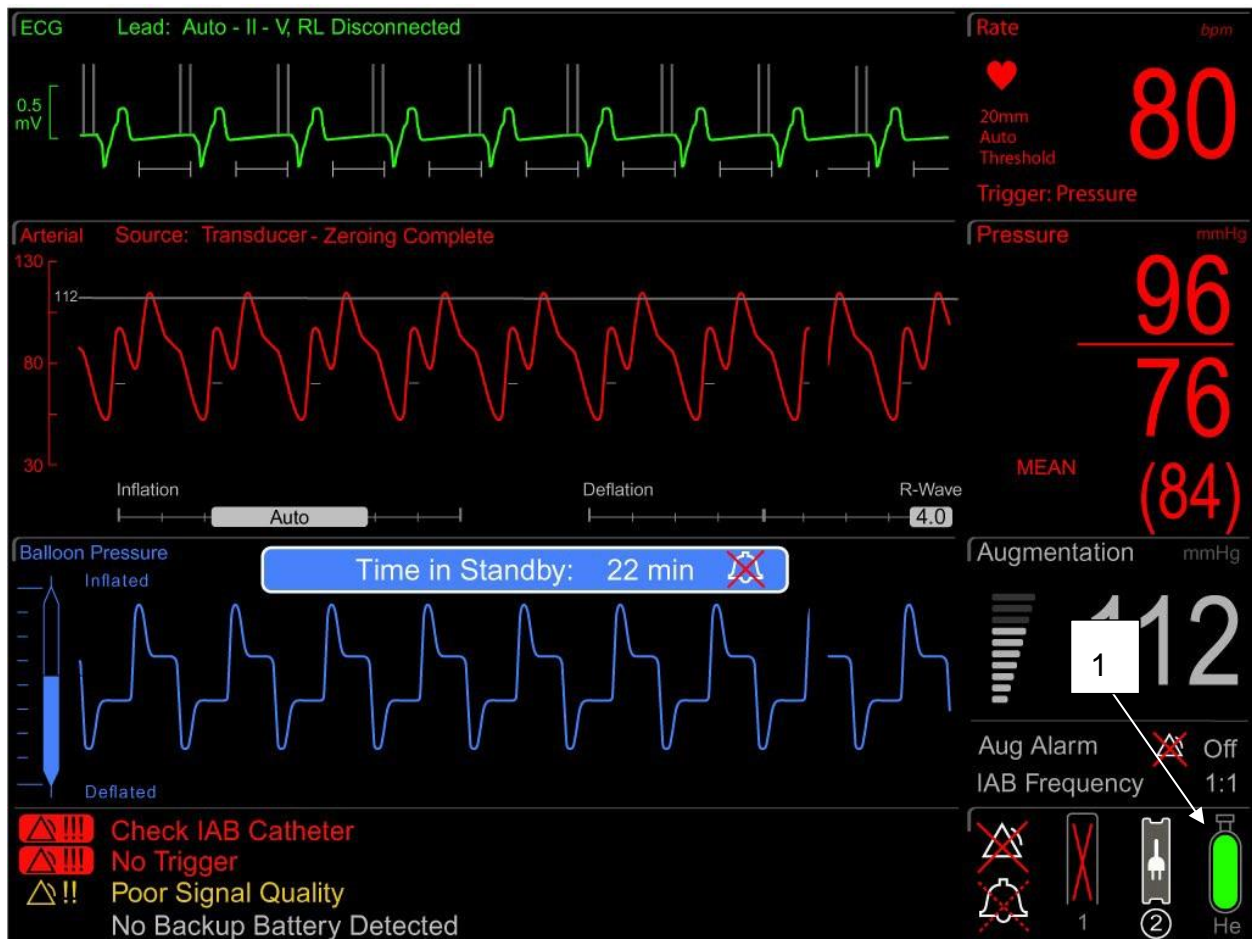
Tijdens elektromagnetische compatibiliteitstests (EMC) in een extern laboratorium, heeft het personeel van Getinge vastgesteld dat in de aanwezigheid van enkele uitgestraalde RF-storingen, de heliumindicator op de Cardiosave IABP (zie afbeelding 1) met tussenpozen de resterende heliumcapaciteit zou overrapporteren. Nadat de storing was verwijderd, herstelde de Helium-indicator zich altijd binnen 10 seconden volledig om het juiste niveau weer te geven zonder overrapportage.

Figuur 1 – Monitor Display (1 – Helium Indicator)

Uit het onderzoek van Getinge bleek dat de overrapportage van de heliumcapaciteit met tussenpozen zou voorkomen in frequentiebereiken tussen 80 MHz - 1 GHz. Mogelijke storingsbronnen zijn: radiocommunicatie, mobiele telefoon, wifi, RFID-apparatuur en apparatuur die niet voldoet aan de huidige elektromagnetische compatibiliteitsnormen.

Datascope/Getinge ontwikkelt een hardwarecorrectie om dit probleem aan te pakken. Een servicevertegenwoordiger van Datascope/Getinge zal contact met u opnemen om de installatie van de correctie te plannen, indien beschikbaar. Deze werkzaamheden worden voor uw instelling kosteloos uitgevoerd.

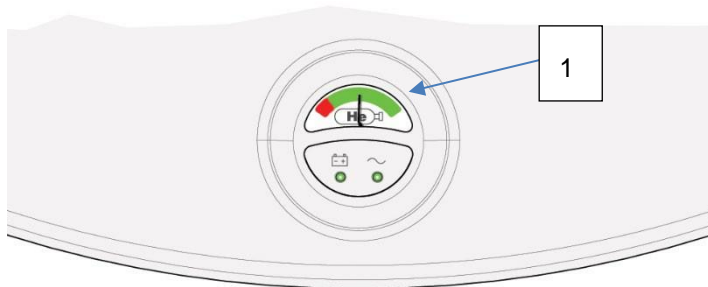
Figuur 2 – Top Paneel (1 – Mechanische Heliummeter)

Aangezien de mechanische meter niet wordt beïnvloed door EMC, bekijkt u de mechanische meter op het Cardiosave-bovenpaneel (zie afbeelding 2) om de resterende heliumcapaciteit te beoordelen in geval van vermoedelijke EMC-storingen.

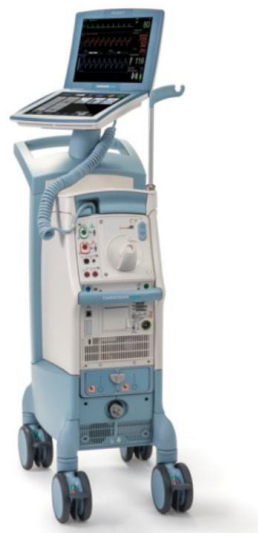
Het onverwacht afsluiten kan alleen plaatsvinden in hybride configuratie (Afbeelding 3) wanneer aan alle vier de onderstaande voorwaarden is voldaan:

1. IABP werkt op netstroom en laadt een enkele batterij op in spanningsoplaadmodus. De spanningsoplaadmodus vindt plaats tijdens de laatste 15-20 minuten van de volledige oplaadcyclus, wanneer de 5e en laatste LED-oplaadindicator op de accu knippert.
2. Het andere batterijcompartiment is leeg, d.w.z. er is geen batterij in het tweede batterijcompartiment geplaatst.
3. De batterij wordt uitgeworpen terwijl een systeemsignaal ten onrechte meldt dat de AC-voeding bijna leeg is. Dit gebeurt alleen met tussenpozen wanneer aan de eerste twee voorwaarden is voldaan.
4. De batterij wordt uitgeworpen als aan alle bovenstaande voorwaarden is voldaan.

Figuur 3: Cardiosave in Hybride Configuratie

Om ervoor te zorgen dat de Cardiosave Hybrid niet kan worden uitgeschakeld tijdens het verwijderen van een batterij, mogen gebruikers een batterij niet uitwerpen wanneer:

- Er een enkele batterij in beide batterijoplaadvakken zit en de ongebruikte batterijvakken leeg zijn.
- De batterij wordt opgeladen op netstroom (aangegeven door een knipperende LED op het batterijpakket).

Bovendien kan de gebruiker het probleem voorkomen door ervoor te zorgen dat er een batterij in elk van de twee batterijvakken wordt geplaatst. Mocht een oplaadbatterij per ongeluk worden uitgeworpen, dan schakelt het apparaat automatisch over op de tweede batterij, waardoor het uitschakelen van het systeem wordt voorkomen.

Daarbovenop ontwikkelt Datascope/Getinge een softwarecorrectie om dit probleem aan te pakken. Een servicevertegenwoordiger van Datascope/Getinge zal contact met u opnemen om de installatie van de bijgewerkte software te plannen. Deze werkzaamheden worden voor uw instelling kosteloos uitgevoerd.

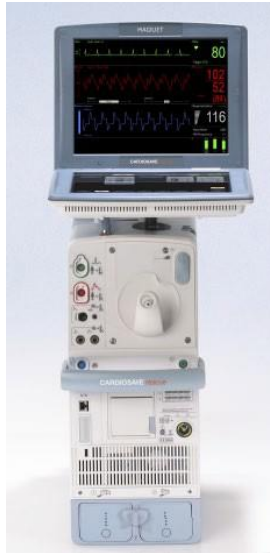
Een onverwachte uitschakeling bij het verwijderen van de batterij kan niet plaatsvinden voor Cardiosave Rescue.

Figuur 4: Cardiosave in Transport Configuratie
