Urgente veiligheidskennisgeving

Handelsnaam van het betrokken product: FlexLab

FSCA-identificatie: FSCA- FLX - 202109 - 01

Datum: 06 september 2021

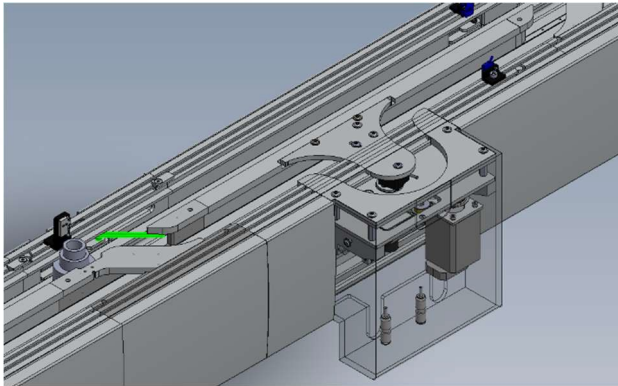
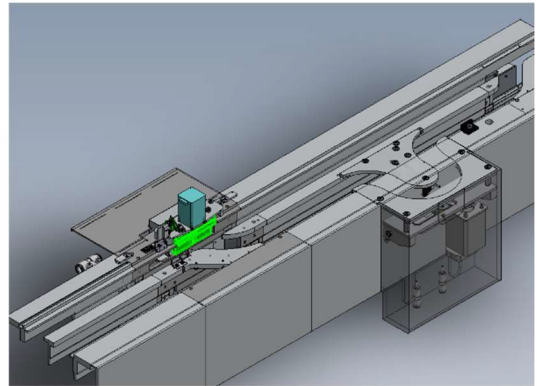
Voer een dagelijkse visuele controle uit van de doorsturing van de Automation System Interface Module naar ADVIA Centaur XP/XPT (zie *Afbeelding 1.a* en *Afbeelding 1.b*) om te controleren of:

Als de visuele controle niet succesvol is, neem dan contact op met uw plaatselijke technische ondersteuning voor assistentie voordat u de Automation System Interface Module naar ADVIA Centaur XP/XPT gebruikt voor het verwerken van monsters.

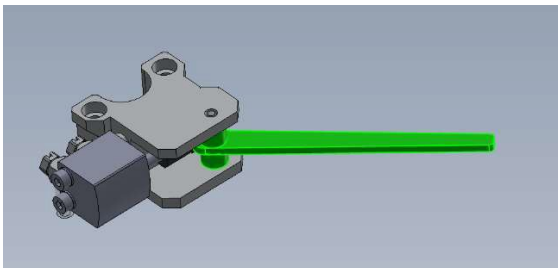
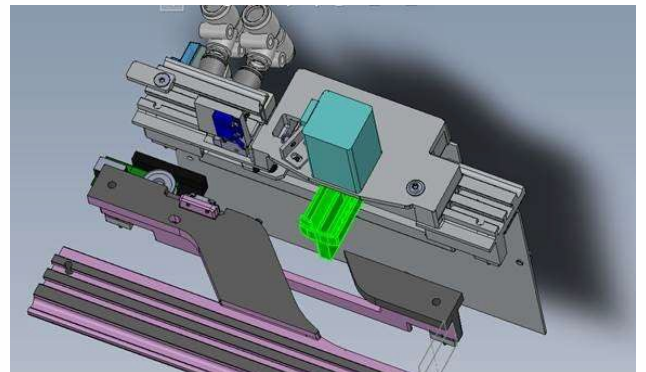
- er geen obstructies zijn die de correcte activering en beweging van de doorsturing verhinderen;
- de doorsturing er intact uitziet, zie *Afbeelding 2.a* en *Afbeelding 2.b*;
- de positie van de doorsturing uitgelijnd is met de profielen wanneer deze een buis doorstuurt, zie *Afbeelding 3.a* en *Afbeelding 3.b*; buizen die doorgestuurd moeten worden door de Analyzer op een vloeiende manier doorgestuurd worden, zonder ontbrekende of gedeeltelijke blokkade van de transporteur.
