**URGENT VEILIGHEIDSBERICHT
BIJGEWERKT**

Philips EPIQ- en Affiniti-
ultrasoundsystemen
Systeemvergrendelingsprobleem en
probleem met dubbele modus PW-
dopplersignaal

Oktober 2021

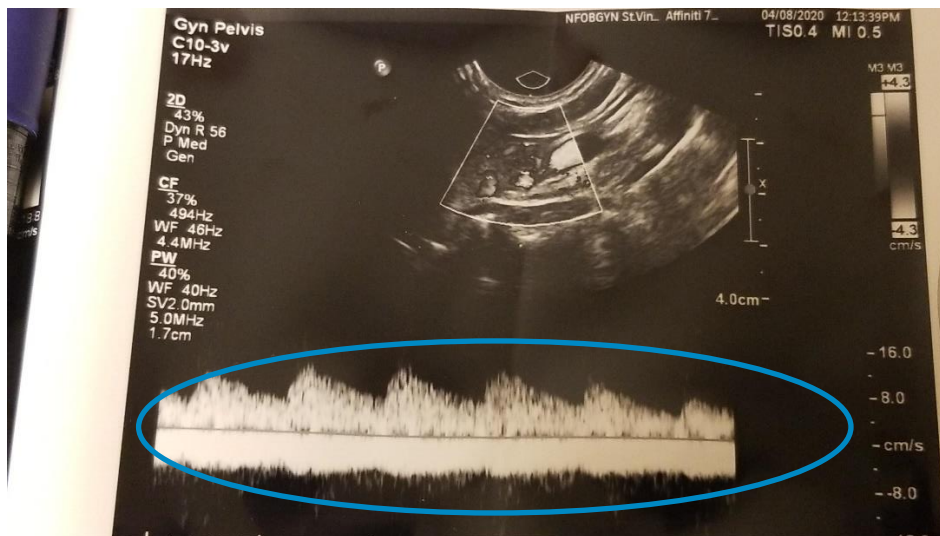
Afbeelding 1 toont een normaal PW Doppler-sigitaal, gemarkeerd door het blauwe ovaal. Wanneer het probleem zich voordoet, wordt dit sigitaal gecompromitteerd zoals weergegeven in afbeelding 2 hieronder, gemarkeerd door het rode ovaal.

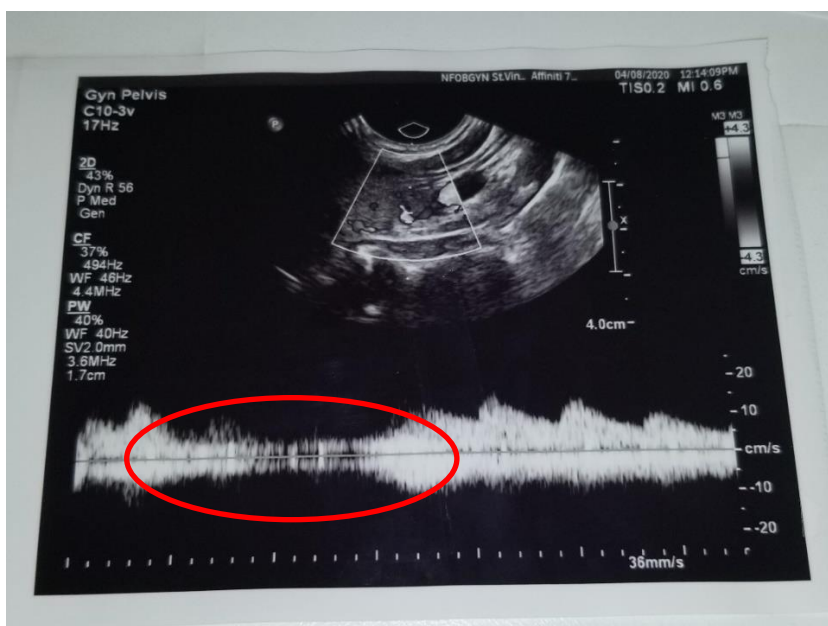
Afbeelding 2

Het probleem doet zich voor als een gebruiker de Dual Mode (Dubbele modus) opent, de Dual Mode (Dubbele modus) verlaat en vervolgens het PW Doppler-sigitaal inschakelt. Het PW Doppler-sigitaal kan niet worden ingeschakeld in de Dual Mode (Dubbele modus), dus moet de gebruiker deze modus verlaten om de PW Doppler te kunnen gebruiken. Op dit punt creëert de Dual Mode (Dubbele modus) het probleem in het PW Doppler-sigitaal.

De PW Doppler-functie kan worden gebruikt voordat de Dual Mode (Dubbele modus) wordt geopend. Hierdoor kan **worden voorkomen** dat de Dual Mode (Dubbele modus) invloed heeft op het gebruik van de PW Doppler-functie.

- 1) De gebruiker kan de transducer na het verlaten van de Dual Mode (Dubbele modus) opnieuw selecteren, waardoor het probleem met het signaal wordt opgelost en de PW Doppler-functie normaal kan worden gebruikt. Opmerking: deze beperking moet worden gebruikt telkens wanneer de gebruiker de Dual Mode (Dubbele modus) opent en verlaat. Opmerking: elke functie waarbij de transducer opnieuw wordt geselecteerd, zoals bij het verlaten en openen van het onderzoek, lost het probleem ook op.
- 2) De gebruiker kan het PW Doppler-signaal valideren met een andere Doppler-modus, zoals de Color Doppler (Kleuren-Doppler). Dit probleem heeft geen invloed op de Color Doppler (Kleuren-Doppler). Opmerking: de Color Doppler (Kleuren-Doppler) is een andere klinische functie. De uitgang ervan correleert echter met de uitgang van de PW Doppler om de gebruiker erop te wijzen dat er een probleem is.
