FSCA-identificatie: FA-2021-12-005-LUL-007

Onderwerp: Korte centrale bout op de Universele Twinbar 670 QRH™

UNIVERSELE TWINBAR 670 QRH™ (haaksysteem met snelkoppeling)

Model 3156087 en P3156087

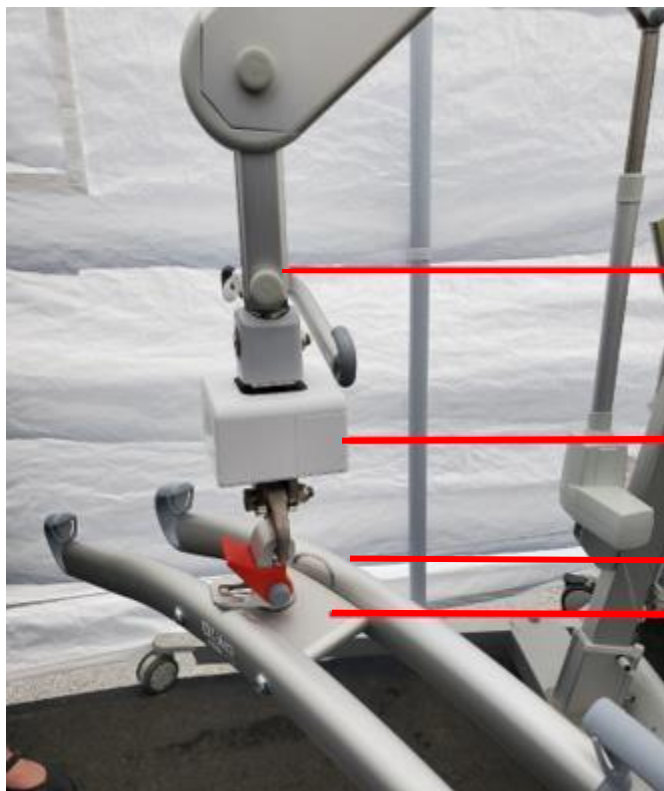
Afbeelding 2

Hillrom heeft vastgesteld dat er een mogelijkheid is dat patiënten kunnen vallen met de Universele Twinbar 670 QRH™, die mogelijk werd geproduceerd met een onjuiste, kortere centrale bout. De mogelijk gevaarlijke situatie kan zich voordoen wanneer de Twinbar met de kortere centrale bout wordt gebruikt in combinatie met een Liko® Weegschaal en een vast (niet-roterend) tussenstuk.

Vast tussenstuk tussen de lift en
Liko® Weegschaal

Twinbar met haaksysteem met
snelkoppeling™ en een korte
centrale bout

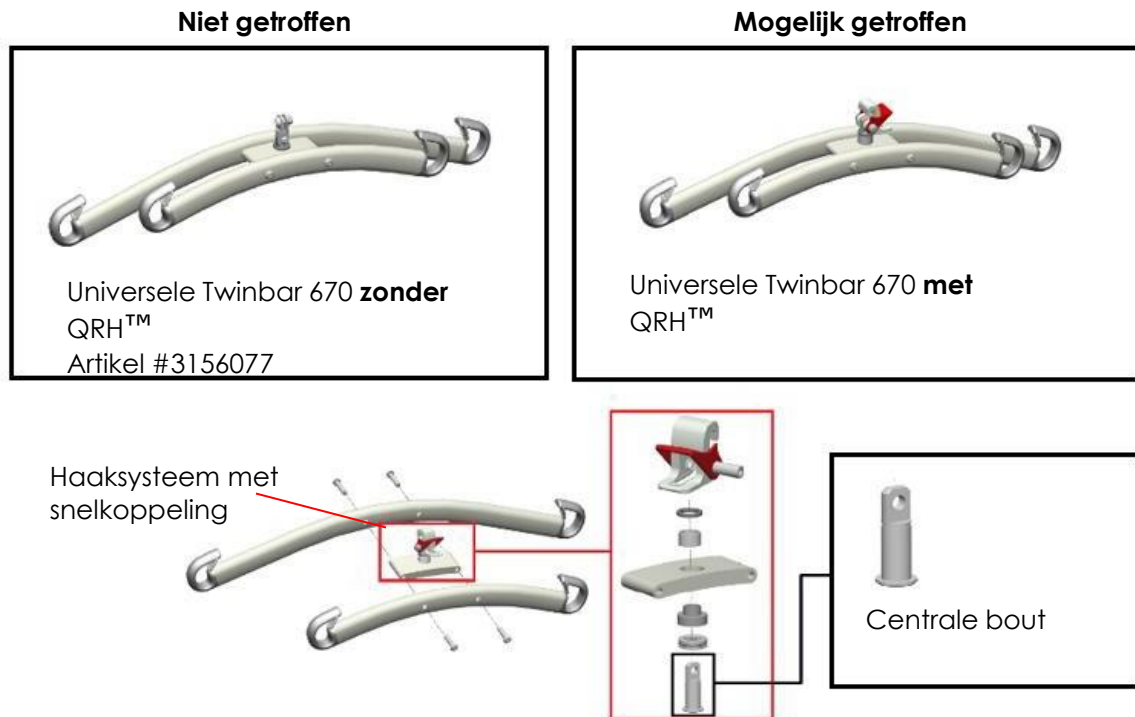
Afbeelding 3

Hillrom ontving een melding van een val van een patiënt tijdens het gebruik van de Universele Twinbar 670 QRH™. Het onderzoek toonde aan dat het defect te wijten was aan het onvermogen van het haaksysteem met snelkoppeling (QRH) om vrij te draaien als gevolg van contact tussen QRH en Twinbar (zie afbeelding 1 hierboven). De centrale bout verhinderde dat de Universele Twinbar 670 kon draaien tijdens het gebruik in combinatie met de Liko® Weegschaal.

Dit probleem werd veroorzaakt door een centrale bout met onjuiste lengte (te kort) die tijdens het productieproces is geplaatst.

Na ontvangst van het antwoordformulier neemt Hillrom contact met u op om een afspraak te maken voor de inspectie van uw Twinbar. Wanneer blijkt dat de korte bouten aanwezig zijn, wordt uw Twinbar aangepast volgens de bedoelde specificatie.
