Belangrijke veiligheidskennisgeving**Update lasprobleem pomp voor HeartWare™ Ventricular Assist Device
(HVAD™)**

Model	Productbeschrijving
1104	Implantatieset HVAD™-pomp
MCS1705PU	Implantatieset HVAD™-pomp

Juli 2022

Medtronic-referentie: FA1243 Phase III

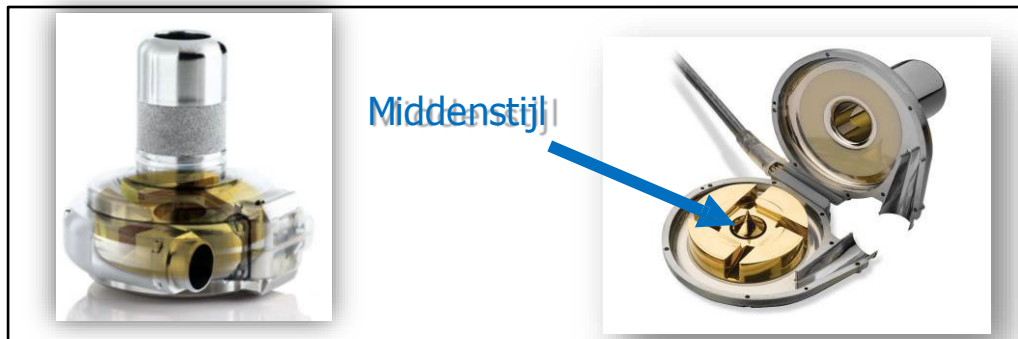
Afbeelding 1: Samenstelling pomp

Bij het onderzoek is vastgesteld dat het optreden van een scheur in de las het resultaat is van een combinatie van factoren, waaronder mogelijk de aanvankelijke aanwezigheid van verontreiniging in het lasgebied door eerder toegepaste stoffen als onderdeel van het fabricageproces, het verkeerd uitlijnen van de kap en de behuizing voorafgaand aan het lassen, of de diepte/dikte van de las. Bij het onderzoek van Medtronic is gebruikgemaakt van verschillende methodes voor het terugbrengen van het probleem tot een specifieke subset pompen, waaronder het kwantificeren van de lasdikte, uitlijningsindicatoren en visuele indicaties van verontreiniging met gebruik van meer dan 8000 digitale foto's. Medtronic heeft geconcludeerd dat er niet genoeg gegevens beschikbaar zijn om het probleem afdoend terug te brengen tot een specifieke subset pompen.

In overeenstemming met de brief van april 2022 wordt routineuze profylactische explantatie van het HVAD-hulpmiddel niet aanbevolen, omdat de potentiële baten mogelijk niet opwegen tegen de risico's in verband met explantatie. Artsen moeten per geval een beslissing nemen wat betreft het explanteren en vervangen van een HVAD-pomp (komt de patiënt in aanmerking voor vervanging van de pomp, een harttransplantatie of explantatie van de pomp voor herstel), rekening houdende met de klinische toestand van de patiënt en de chirurgische risico's. Als een pomp om welke reden dan ook wordt geëxplanteerd of vervangen, vragen wij u de pomp voor verdere analyse terug te sturen naar Medtronic.
