# URGENT- Field Safety

### LiverAssist Dual Set

# URGENT - Field Safety Notice (FSN)/Veiligheidsmededeling

### Kwaliteitsdefect - mogelijke lekkage van de set

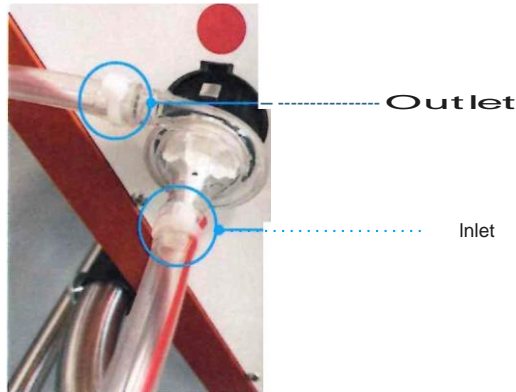
Figuur 1: aansluitingen van de pompkop

In zeldzame gevallen kan er lekkage optreden bij de slangaansluitingen van de pompkop. Elke perfusieset bevat twee pompkoppen met zowel een inlet als een outlet. De potentiële lekkage kan al tijdens het aanzuigen worden gedetecteerd wanneer hoge drukken worden toegepast. De lekkage kan worden opgemerkt door druppelvorming of aanhoudende luchtbelletjes bij de slangaansluitingen van de pompkop.

1. Controleer tijdens het aanzuigen zorgvuldig de aansluitingen bij elke pompkop (4 in totaal). Controleer de inlet kant op mogelijke luchtbelletjes in de oplossing of lekkage. Controleer ook de uitlaatzijde op mogelijke lekkage van oplossing. Trek niet te hard aan de slangen of aansluitingen bij het hanteren van de pompkop.
2. Als bovenstaande problemen worden waargenomen tijdens de priming kunt u ervoor kiezen om de kabelbinder van de betreffende pompkop te vervangen, zoals hieronder beschreven, of om de volledige set te vervangen.
3. Als u de volledige set vervangt, bewaar dan de aangedane set aangezien deze moet worden geretourneerd voor onderzoek en terugbetaling.
4. Als er geen lekkages of aanhoudende luchtbelletjes worden waargenomen, kan de perfusieset worden gebruikt zoals bedoeld.

Voor een ervaren gebruiker kan de betreffende aansluiting aan de pompkop worden verbeterd door de kabelbinder te vervangen. Dit dient te gebeuren voordat een orgaan op het apparaat wordt geplaatst. Houd er rekening mee dat de aanbevolen maat van de nieuwe kabelbinder kleiner is (3,5 mm in plaats van de huidige 4,6 mm).
