URGENT veiligheidsbericht

Trilogy Evo O₂, Trilogy Evo Universal, Trilogy EV300
Nauwkeurigheid van FiO₂-levering

Maart 2023

Philips Respironics-referentienummer – 2022-CC-SRC-049

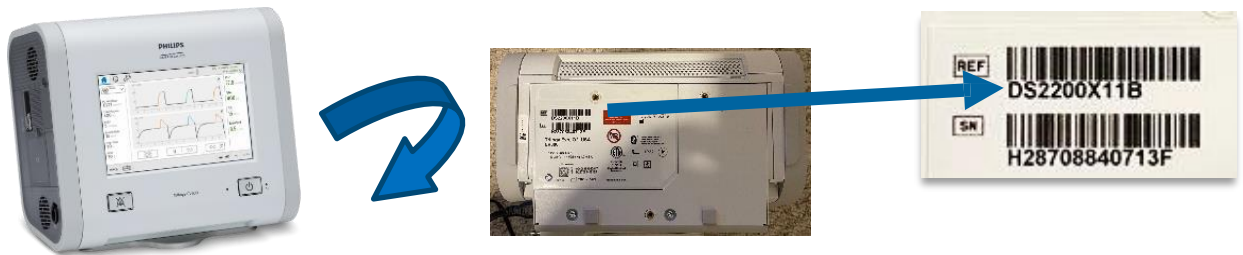
Raadpleeg het onderdeelnummer aan de onderkant van het apparaat met de bijgevoegde lijst met betrokken onderdeelnummers om het model te identificeren:
