Interne exocad referentie: #271391

exocad product, commerciële naam: *exoplan 3.1 Rijeka*

Veiligheidswaarschuwing #271391 met betrekking tot *exoplan 3.1 Rijeka*

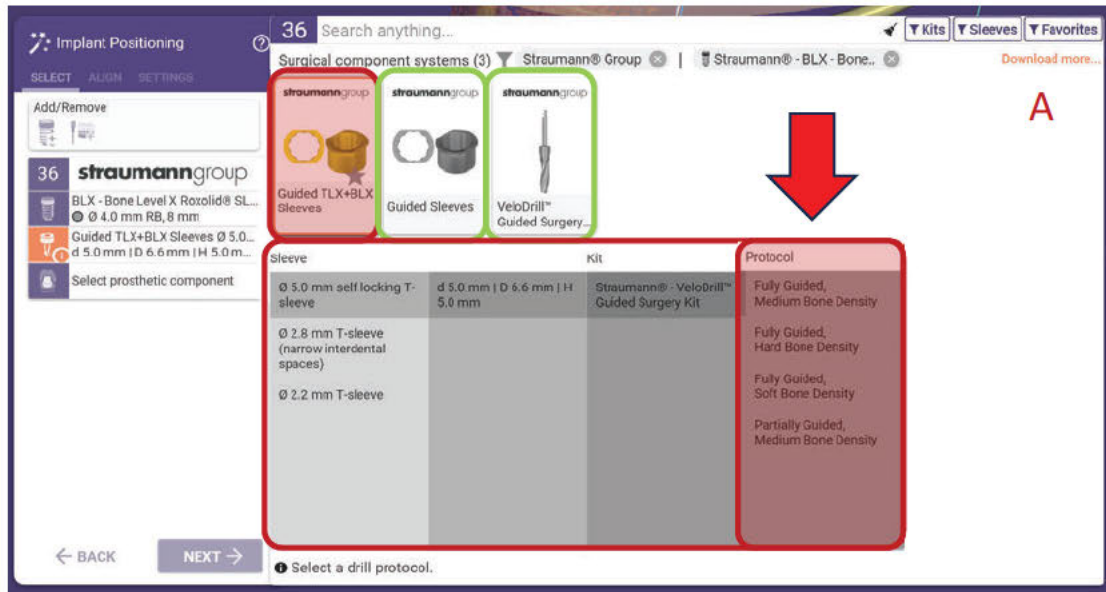
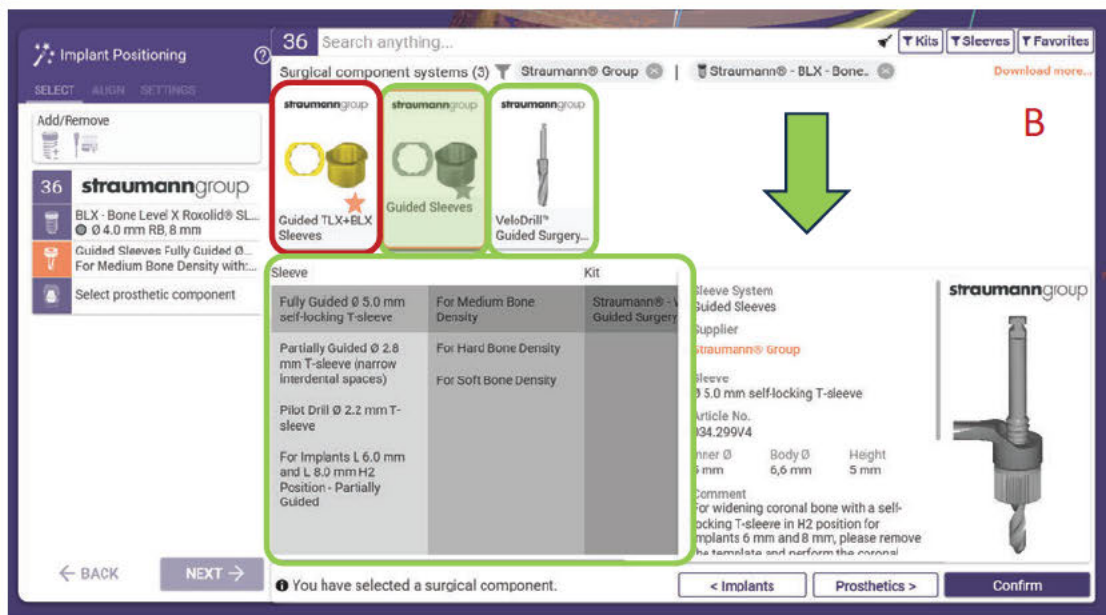
Afbeelding 1: Voorbeelden waarbij het selecteren van een 'protocol'-bibliotheek (casus A) en bibliotheken zonder protocol (casus B) worden vergeleken. De afbeelding toont alle invoeren die niet gekozen mogen worden in rood. Die invoeren die wel gekozen mogen worden zonder interferentie zijn groen gemarkeerd. Indien er geen kolom 'protocol' aanwezig is, is de bibliotheek niet betroffen door de veiligheidswaarschuwing.

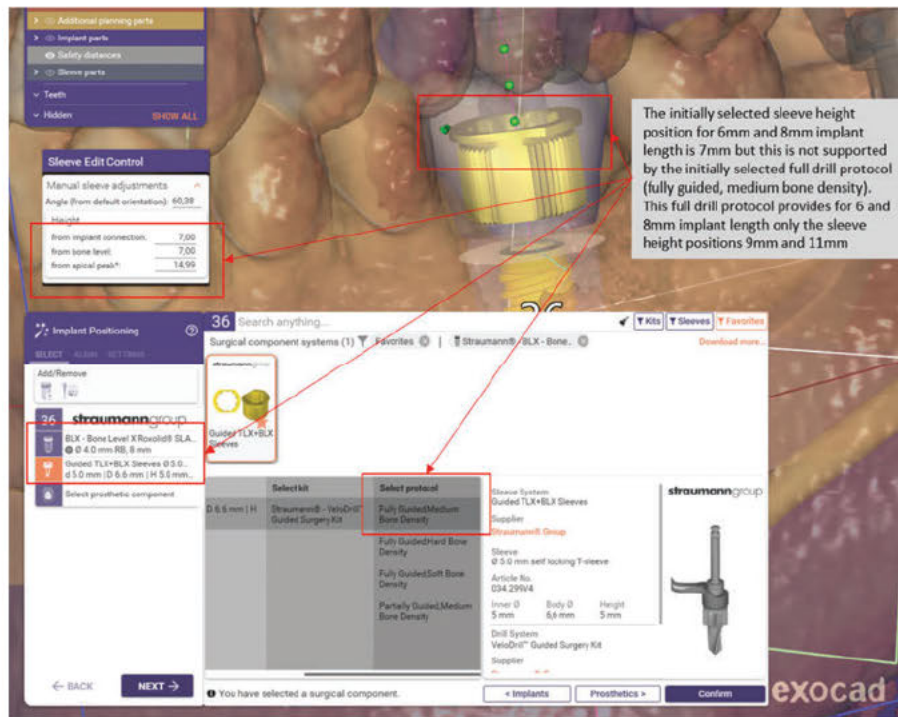
Het probleem ontstaat wanneer de gebruiker de aanvankelijke hulshoogtepositie aanpast naar een ondersteunde hoogtepositie (bijv. 9 mm) en weer terugbrengt naar de niet-ondersteunde hoogtepositie van 7 mm door de waarde handmatig in te voeren in het venster 'Huls Aanpassingscontrole'. Het gebruik van andere methodes om de ondersteunde hoogtepositie aan te passen is niet betroffen (bijv. de positie wijzigingen met de hulswidget geeft de juiste protocolselectie).

Wanneer een Straumann® BLX/TLX implantaat met een lengte van 6 mm of 8 mm wordt gebruikt in combinatie met een Straumann® BLX/TLX huls en de Straumann® VeloDrill-set met volledige boorprotocollen, plaatst de software de huls voor het aanvankelijk geselecteerde volledige boorprotocol 'Volledige boormal medium botdichtheid' naar een hoogtepositie van 7 mm (zie afbeelding 2). Voor dit protocol zijn echter alleen 9 mm en 11 mm toegestaan. Intern selecteert de software het volledige boorprotocol voor een hulshoogtepositie van 9 mm en toont dit ook in het chirurgisch protocol (zie afbeelding 3). Indien een gebruiker de volledige boorprotocolreeks volgt van het chirurgisch rapport na het printen en deze boormal gebruikt met de verkeerde hulsposities, zal de boordiepte 2 mm dieper zijn dan gepland en kan dit de anatomische risicostructuren dichtbij de apicale posities beschadigen (bijv. zenuwen of naastgelegen tandwortels).

Afbeelding 2: Voorbeeld van een kritieke combinatie tussen niet-ondersteunde hoogtepositie voor het geselecteerde volledige boorprotocol. Zie uitleg in de afbeelding.

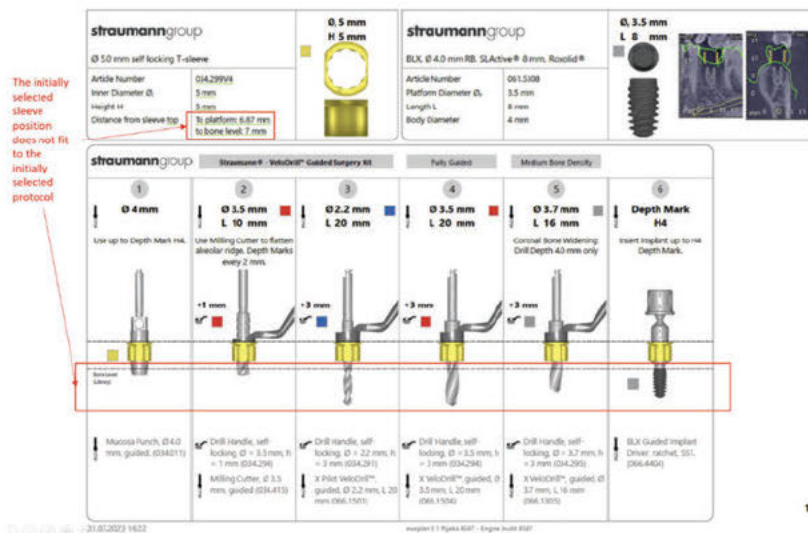
Afbeelding 3: Uittreksel uit het chirurgisch rapport dat de mismatch laat zien tussen de initiële hoogtepositie van de huls en het volledige stap-voor-stap boorprotocol waarbij de afstand van de bovenkant van de huls tot de schouder van het implantaat onjuist is.

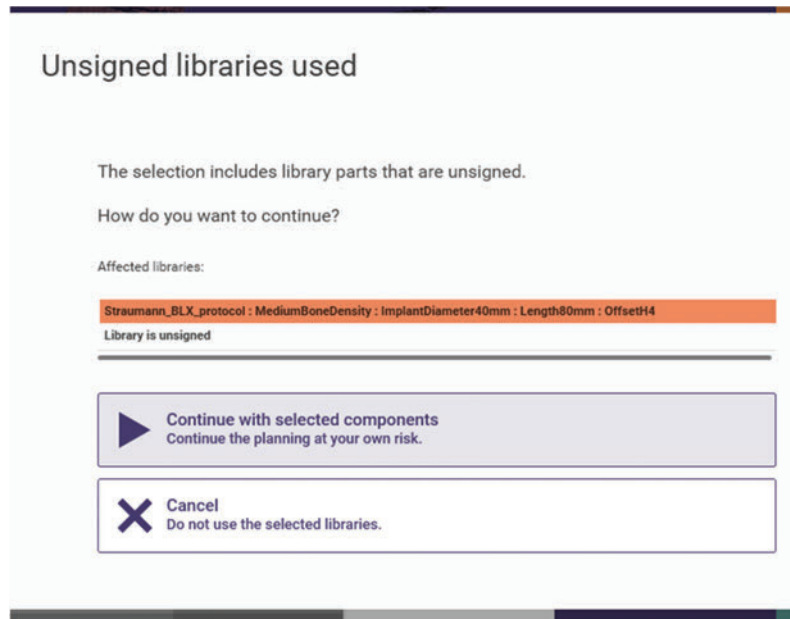
Afbeelding 4: Melding aan de gebruiker van niet-ondertekende bibliotheek van een op de zwarte lijst geplaatste Straumann® volledige boorprotocolbibliotheek wanneer deze wordt geselecteerd in de software of wanneer de uitvoergegevens van de implantaatplanning en de boormal worden gegenereerd. Gebruikers die deze waarschuwing krijgen, moeten op 'annuleren' [cancel] klikken en niet op 'doorgaan' [continue]. Als gebruikers op doorgaan klikken, gaan ze op eigen risico verder.

- 2) Als gevolg van de blacklisting krijgt de gebruiker, als deze een component in de betreffende bibliotheek probeert te selecteren, een bericht dat de geselecteerde volledige boorprotocolbibliotheek gemarkeerd is als 'niet ondertekend' (zie afbeelding 4) en niet langer gebruikt mag worden. Dit bericht verschijnt wanneer de gebruiker de protocolbibliotheek op de zwarte lijst selecteert en voordat de uitvoergegevens van de implantaatplanning en de boormal worden gegenereerd. Gebruikers die deze waarschuwing krijgen, moeten op 'annuleren' [cancel] klikken en niet op 'doorgaan' [continue]. Als gebruikers op doorgaan klikken, gaan ze op eigen risico verder.

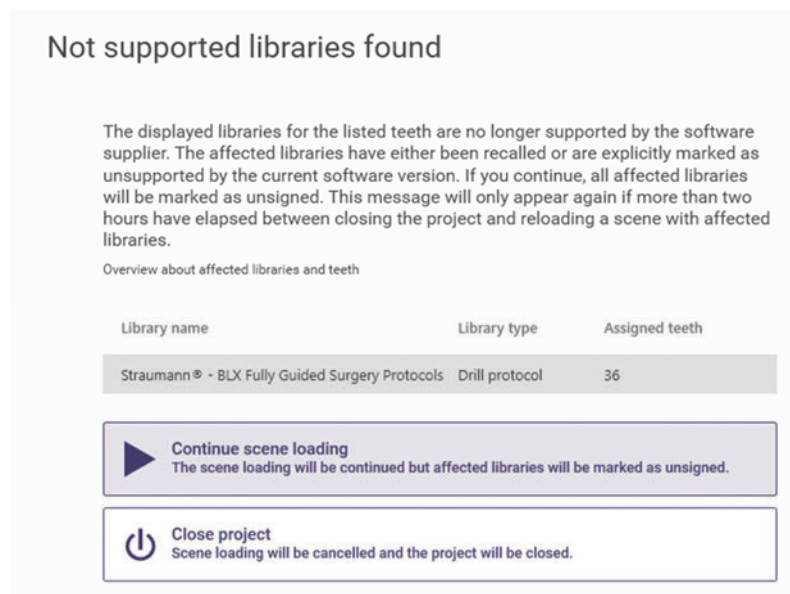
Afbeelding 5: Melding aan de gebruiker van niet-ondertekende bibliotheek van een op de zwarte lijst geplaatste Straumann® volledige boorprotocolbibliotheek wanneer een scènebestand wordt geladen dat al een betroffen bibliotheek bevat.

- 3) Als een 'scènebestand' voor implantaatplanning (bestand dat alle informatie bevat over een plannings- of ontwerp-scène, bijv. werkstroomstatus, scèneobjecten) in *exoplan* wordt geladen dat eerder de op de zwarte lijst geplaatste bibliotheek met het volledige boorprotocol gebruikte bij de implantaatplaatsingsplanning, verschijnt er een waarschuwingsbericht om de gebruiker te informeren over de niet-ondertekende bibliotheek (zie afbeelding 5).
