URGENT veiligheidsbericht

Trilogy Evo, Trilogy Evo O2, Trilogy EV300
Alarm stroomuitval

April 2024

Referentie: Alarm Trilogy Evo-batterijstoring
Trilogy Evo, Trilogy Evo O2 en Trilogy EV300
2024-CC-SRC-001

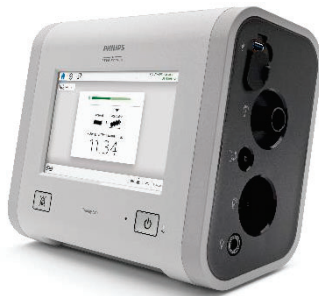
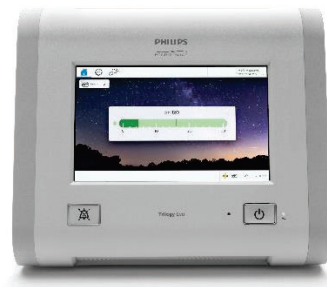
3. Betrokken producten en hoe deze te identificeren

Alle Trilogy Evo-, Trilogy Evo O2- en Trilogy EV300-apparaten zijn gevoelig voor dit probleem.
