URGENT veiligheidsbericht

De L-armrotatieafdekking kan op Philips Allura- en Philips Azurion-systemen vallen bij monoplane vaste plafondbevestigingen

November 2023

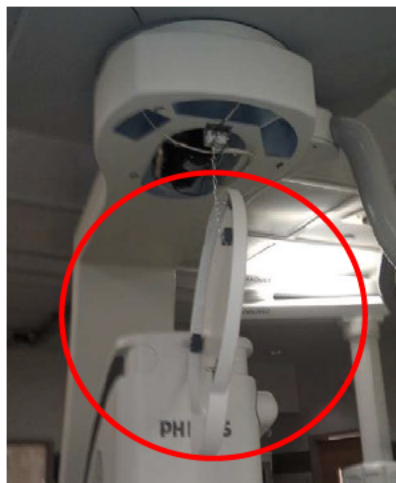
Philips heeft een potentieel veiligheidsprobleem vastgesteld met de Philips Allura- en Azurion-productreeksen die monoplane vaste plafondsystemen hebben. De aan het plafond bevestigde L-arm bevat een rotatieafdekking die mogelijk kan vallen als er een botsing optreedt tussen de L-arm en andere ziekenhuisapparatuur (bijvoorbeeld een operatielamp). Hoewel de afdekking wordt vastgehouden door een veiligheidsketting, kan de ketting bij een botsing ook losraken waardoor de afdekking op de patiënt, gebruiker of omstander valt. Er zijn 5 incidenten geweest waarbij licht letsel, zoals blauwe plekken of schrammen, werd gemeld. Tot op heden zijn er geen gevallen van ernstig letsel of overlijden met betrekking tot dit probleem gemeld.

Afbeelding 1: voorbeeld van een losgekomen L-armrotatieafdekking

De afdekking kan vallen wanneer er geen patiënt op de tafel of gebruiker in de buurt is. In dergelijke situaties zullen er geen nadelige gevolgen voor de gezondheid zijn. Als de afdekking echter losraakt tijdens een procedure, kan dit ertoe leiden dat vuil/micro-organismen in contact komen met een steriele omgeving. Een gecompromitteerde steriele omgeving kan leiden tot infectie en/of de noodzaak om maatregelen te nemen om de infectie onder controle te houden.

Als de afdekking tijdens een procedure valt, blijft het apparaat werken en is het mogelijk de behandeling voort te zetten. De afdekking weegt minder dan 1,14 kilogram (2,51 pond) en kan schrammen of blauwe plekken veroorzaken als deze in contact komt met een patiënt, gebruiker of omstander.

Als oplossing vervangt Philips de bestaande afdekkingen van alle betrokken Philips Allura en Philips Azurion door de monoplane vaste plafondsysteem met een opnieuw ontworpen L-armrotatieafdekking (met bouten in plaats van veerklemmen) om ervoor te zorgen dat deze bestand is tegen externe botsingen.

Philips neemt contact op met alle betrokken klanten om een afspraak te maken voor een bezoek van een Field Service Engineer om de L-armrotatieafdekking gratis te vervangen (referentie FCO72200510 voor de Philips Allura-systemen, waaronder de Philips Poly G H5000, FCO72200511 voor de Philips Azurion-systemen).

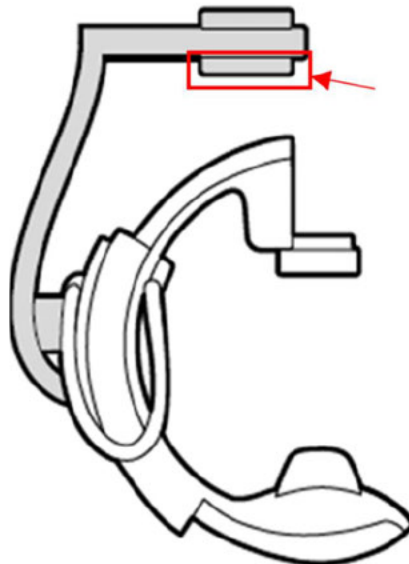
Dit probleem doet zich voor op alle Allura- en Azurion-productreeksen met monoplane vaste plafondsysteem, zoals weergegeven in afbeelding 2 en tabel 1 hieronder.

Afbeelding 2: alleen monoplane vaste plafondsysteem zijn betrokken (zoals hierboven weergegeven)
