URGENT veiligheidsbericht

BrightView, BrightView X, BrightView XCT (productcodes 882480, 882478, 882482)
Mogelijke val van de detector kan leiden tot letsel bij de patiënt

Januari 2024

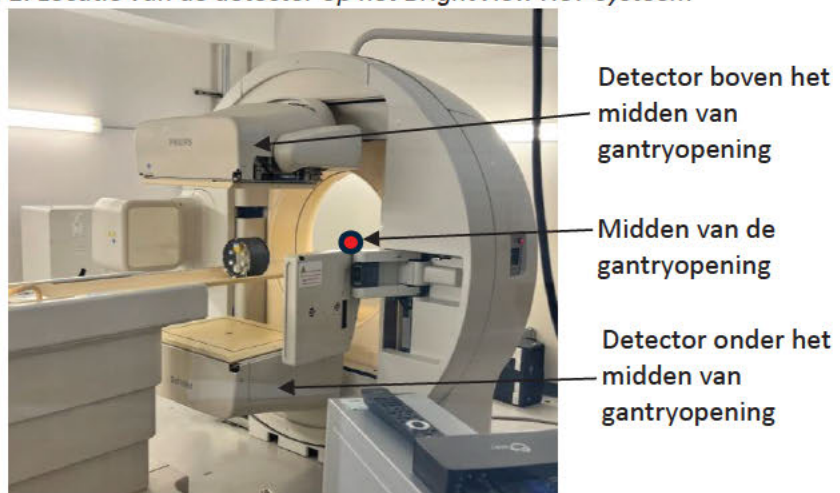
Afbeelding 1. Locatie van de detector op het BrightView XCT-systeem

- **Scenario 1:** als de detector zich onder het midden van de gantryopening bevindt en het steuncomponent van de detector defect raakt, kan de detector onverwacht naar beneden zakken en mogelijk in contact komen met de patiënt.
- **Scenario 2:** als de detector zich boven het midden van de gantryopening bevindt en het steuncomponent van de detector defect raakt, kan de detector niet bewegen om de beeldvorming te voltooien.

Zie afbeelding 1 voor de locatie van detectoren ten opzichte van de gantryopening.

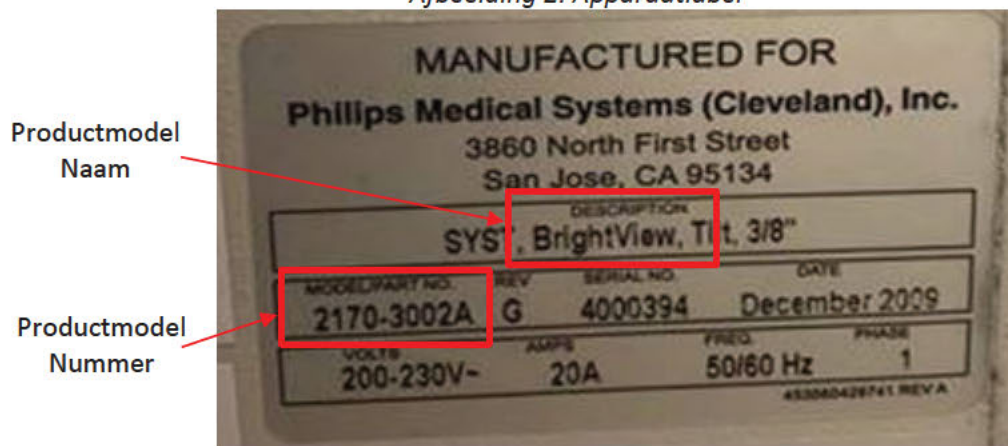
Afbeelding 2. Apparaatlabel

Om de modelnaam van het product en de nummer van het productmodel te vinden, zoekt u het apparaatlabel rechtsonderin op de achterkant van de gantry, zoals weergegeven in afbeelding 2. Afbeelding 2 geeft een voorbeeldlabel weer voor BrightView-productmodel 2170-3002A (882480) als voorbeeld. Opmerking: het systeemblauw heeft mogelijk niet dezelfde cijfernotatie als het onderstaande voorbeeld.

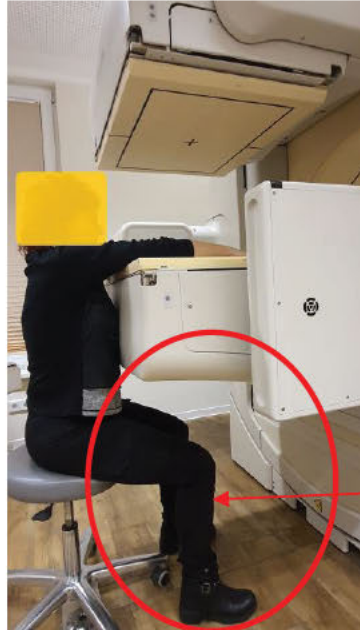
Afbeelding 3. Plaats de onderste ledematen van de patiënt niet onder de detector onder het midden van de gantry

Plaats de onderste ledematen van een patiënt niet onder de onderste detector

- Plaats de onderste ledematen van een patiënt niet direct onder de detector onder het midden van de gantryopening (zie afbeelding 3), bijvoorbeeld tijdens een dubbele hoofd-handprocedure (DH, links/rechts).
