URGENT veiligheidsbericht

Philips Allura Xper R7.6-R8.1-systemen

Vertraging van de installatie van de LTE-kit (Lifetime Extension) in Allura Xper R7.6-R8.1-systemen kan leiden tot een gebroken klembout van de propellermotor en een gebroken borgbout van de röntgenbuis.

December 2024

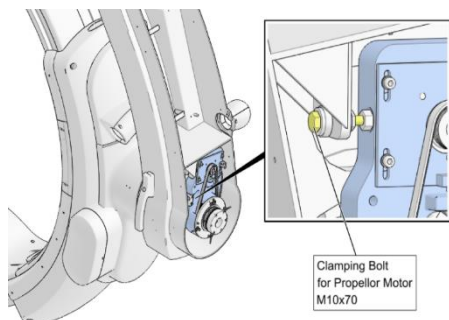
Philips heeft mogelijke veiligheidsproblemen vastgesteld bij vertraagde LTE-kitinstallaties voor Allura R7.6-R8.1-systemen waarvan de levensduur meer dan 10 jaar bedraagt. De kit bevat een klembout voor de propellermotor (zie afbeelding 1) en een borgbout voor de röntgenbuis (zie afbeelding 2). Als een van deze bouten breekt, werkt een deel van het systeem niet zoals verwacht.

Als de installatie van de LTE-kit wordt vertraagd, kan het zijn dat de klembout van de propellermotor en/of de borgbout van de röntgenbuis breekt. Als dit gebeurt:

- kan de gebroken klembout van de propellermotor leiden tot onregelmatige bewegingen van de C-boog en deze kan mogelijk in botsing komen met patiënten of omstanders (zie afbeelding 3). Deze onregelmatige bewegingen kunnen er ook voor zorgen dat het systeem ten onrechte een botsing detecteert, waardoor gemotoriseerde bewegingen van de C-boog worden geblokkeerd.
- kan de gebroken borgbout van de röntgenbuis ertoe leiden dat de buis de afdekking raakt, wat onverwachte ruis en een zwart gebied (maximaal 25%) op het röntgenbeeld veroorzaakt. Hierdoor kan het interessegebied in het röntgenbeeld worden bedekt, waardoor een extra scan nodig is.

Afbeelding 1: klembout van de propelleraandrijving van de C-boog de röntgenbuis

Philips neemt contact op met alle betrokken klanten om een bezoek van een Field Service Engineer in te plannen voor het installeren van een Lifetime Extension Kit (referentie FCO72200598). Vanaf de datum van dit urgente veiligheidsbericht verwacht Philips dat de oplossing beschikbaar is voor het eerste kwartaal van 2025.

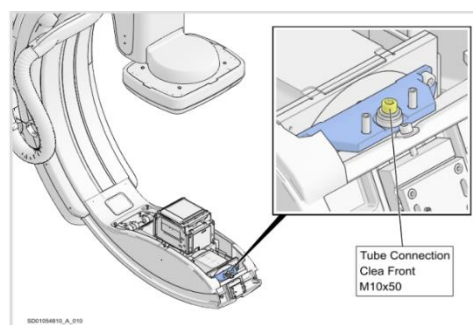
Afbeelding 2: borgbout van de röntgenbuis

Als de borgbout van de röntgenbuis is gebroken, kan er een zwart gebied op het röntgenbeeld worden weergegeven, waardoor het interessegebied mogelijk wordt bedekt. Hiervoor is mogelijk herhaalde beeldvorming vereist (tot 1 of 2 extra röntgenbeelden of 3D-scans), wat leidt tot extra blootstelling aan straling. Deze extra straling zal echter naar verwachting niet de drempels voor weefselreacties overschrijden die zijn vastgesteld door de ICRP (International Commission on Radiological Protection) voor het risico op ziekte of letsel.

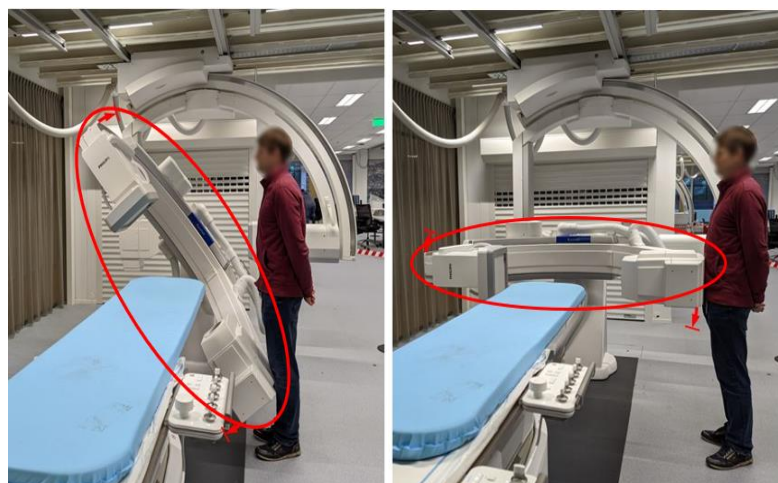
Afbeelding 3: onregelmatige bewegingen van de C-boog (rode cirkel) als gevolg van een gebroken klembout van de propellermotor.

Een gebroken klembout van de propellermotor kan leiden tot onregelmatige bewegingen van de C-arm, waardoor de buis of de detector tegen personeel of patiënten kan aankomen. Dit kan leiden tot licht lichamelijk letsel (bijvoorbeeld hematoom/blauwe plekken, schrammen, kleine sneetjes of schaafwonden). Bovendien kunnen deze onregelmatige bewegingen leiden tot foutieve botsingdetecties, waardoor alle gemotoriseerde bewegingen van de C-boog worden geblokkeerd en de diagnose of behandeling mogelijk wordt vertraagd.

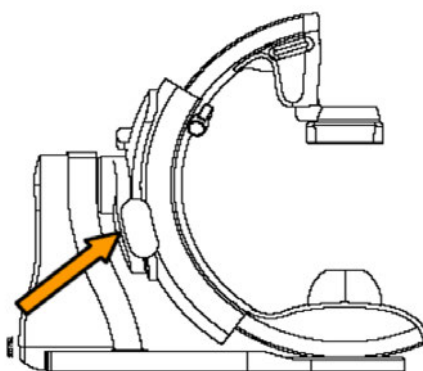
De betrokken systemen kunnen worden geïdentificeerd aan de hand van hun productnaam en modelnummer. Deze zijn te vinden op het systeemidentificatielabel op de frontale standaard (zie afbeelding 4)

Afbeelding 4: positie van labels op de frontale standaard
