DRINGEND BERICHT INZAKE DE VEILIGHEID IN HET VELD

Stimulusartefact NIM Vital™ zenuwmonitoring-systeem

Beschikbaarheid oplossing software-update

Medtronic-referentie FA1482

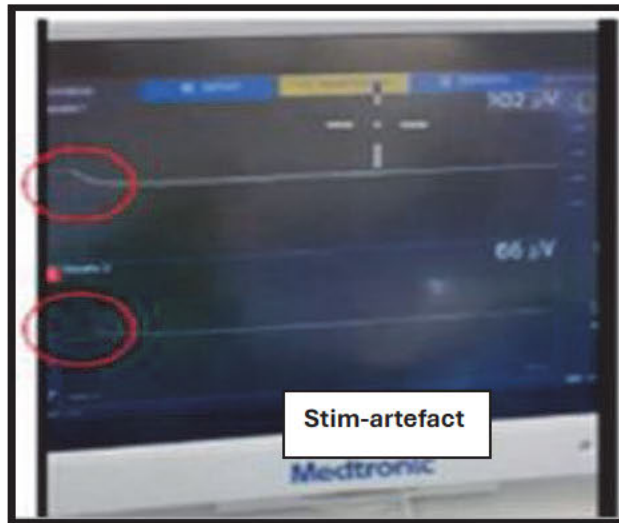
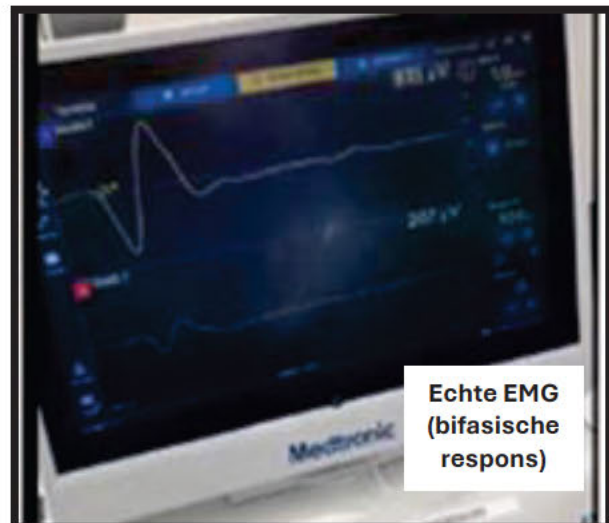
Deze communicatie is tot stand gekomen omdat klanten vergroot stimulusartefact meldden bij het gebruik van het NIM Vital™ zenuwmonitoring-systeem. Als dit probleem zich tijdens een operatie voordoet, klinkt uit het systeem een voorvaltoon, ook wanneer niet-neuraal weefsel wordt gestimuleerd.

- Het stimulusartefact op het scherm, wanneer het verschijnt op het monitorvenster, wordt gezien als een voorval (boven of onder drempel) dat direct na de stimulus aan de linkerkzijde van het scherm begint en een tijdlang voortduurt in het EMG-golfvormdetectiegebied. De grootte van het artefact is evenredig met de geleverde stimulus en kan geen EMG zijn omdat het zenuwsignalen tijd kost om zich te verspreiden.

- Identificeer betrokken producten in uw inventaris. **Het product hoeft niet te worden geretourneerd vanwege dit probleem, omdat Medtronic softwareversie 1.7.5 voor het NIM Vital™ zenuwmonitoring-systeem heeft uitgebracht, en deze het probleem oplost.**

- Uw Medtronic-vertegenwoordiger neemt contact met u op om de nieuwe softwareversie 1.7.5 te installeren ter correctie van het betrokken product dat u bezit.

- Let op de mogelijkheid op vergroot stimulusartefact voor patiënten op wie momenteel wordt toegezien met het NIM Vital zenuwmonitoring-systeem (softwareversie 1.6.4 of eerder). Zie de gebruiksaanwijzing van het systeem voor instructies over hoe het stimulusartefact verminderd of verergerd kan worden door aanpassingen in de systeeminstellingen, waaronder voorvaldrempel, stimulatiespanning, en afwijzingsperiode.
