## Dringende veiligheidskennisgeving

Juli 2022

**Onderwerp: Dringende veiligheidskennisgeving** – Gecontinueerd gebruik van oudere software met modelnummer 2868 in combinatie met ZOOM™-programmers met modelnummer 3120 om transveneuze CRT-D's en ICD's te ondersteunen totdat beperkingen in de toeleveringsketen met betrekking tot nieuwere programmers<sup>1</sup> zijn verholpen. Zie bijlage A voor getroffen GTIN's (kenmerk corrigerende maatregel Boston Scientific: 92822246-FA)

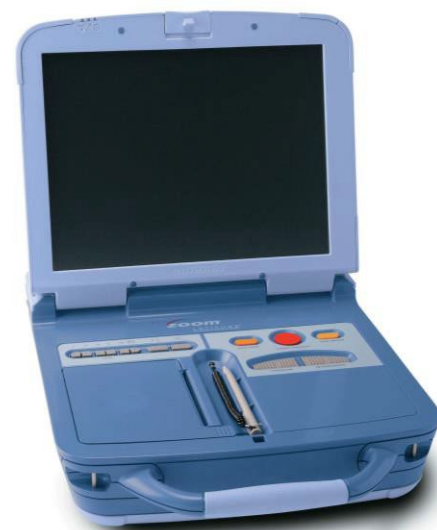
**Afbeelding 1.** ZOOM-programmer met modelnummer 3120

- De software met modelnummer 2868 op de ZOOM-programmer met modelnummer 3120 is verwijderd of verouderd. Daarom kunnen gebruikers onverwacht gedrag opmerken wanneer ze met transveneuze defibrillatoren<sup>2</sup> proberen te communiceren, waaronder het potentiële onvermogen om het apparaat te ondervragen of de weergave van onjuiste/ontbrekende parameters<sup>3</sup>

- Het risico op onvoldoende toelevering van de programmer is groter dan het risico dat gepaard gaat met dit onverwachte gedrag. Daarom raadt Boston Scientific aan om de 3120 ZOOM-programmers te blijven gebruiken voor transveneuze defibrillatoren tot er plaatselijk voldoende toelevering van de nieuwere programmers kan worden bereikt.

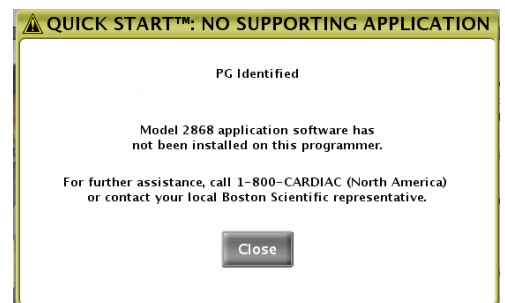
In instellingen waar de 2868-software nog is geïnstalleerd voor ZOOM-programmers met modelnummer 3120, kan er onverwacht gedrag worden opgemerkt wanneer TV-defibrillatoren worden ondervraagd. Het meest voorkomende opgemerkte gedrag is het onvermogen om een TV-defibrillator te ondervragen vanwege een Signaal Artefact Monitor (SAM)-melding. SAM is één van de nieuwe functies van de TV-defibrillator die is inbegrepen bij de verbeterde software in de 3300 LATITUDE-programmer. SAM is ontwikkeld om het elektrogram voor artefacten in de ademhalings/minuutventilatie-sensor (MV) doorlopend te monitoren. Indien er artefacten worden gedetecteerd of als de impedantiemetingen van de sensorvector-elektrode buiten bereik liggen, wisselt SAM ofwel van vector of wordt de sensor uitgeschakeld, en wordt er een SAM-melding geregistreerd.

**Afbeelding 2.** Melding die wordt weergegeven wanneer een TV-defibrillator van Boston Scientific wordt ondervraagd door een 3120 ZOOM-programmer als 2868-software is verwijderd.

Het ongewenste gedrag dat zich hoogstwaarschijnlijk het meest voordoet wanneer een 3120 ZOOM-programmer wordt gebruikt, is het onvermogen om een TV-defibrillator te interrogeren (bijv. afbeelding 2 of 3). Er zijn 9 meldingen gedaan van dit gedrag, dat heeft geleid tot een vertraging/verlenging van de procedure voor het interrogeren van de defibrillator met de 3300 LATITUDE-programmer. Daarnaast is er één melding van vertragingen in de programmering voor middenrifzenuw stimulatie en één melding van het onvermogen om de defibrillator te interrogeren voor levering van de opgegeven therapie. Geen van de meldingen die betrekking hebben op de 3120 ZOOM-programmer hebben tot permanent letsel geleid.

- 1) Indien het niet mogelijk is om een TV-defibrillator met een 3120 ZOOM-programmer te interrogeren, dient u in plaats daarvan een 3300 LATITUDE-programmer te gebruiken. Indien dit gedrag zich voordoet zijn de functies STAT PACE, STAT SHOCK en DIVERT THERAPY van de programmer<sup>4</sup> niet beschikbaar via een 3120 ZOOM-programmer, waardoor externe stimulatie/defibrillatie of magneetapplicatie (om schokken om te leiden) vereist kan zijn als een 3300 LATITUDE-programmer niet direct beschikbaar is.
