DRINGEND BERICHT INZAKE DE VEILIGHEID IN HET VELD

Hugo™ Robotchirurgie (RAS Robotic Assisted Surgery)

Overmatige torsiefout

Model Nummers - MRASC0003 and MRASC0005

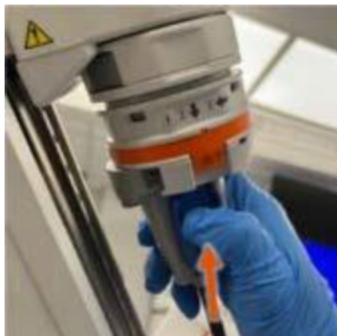
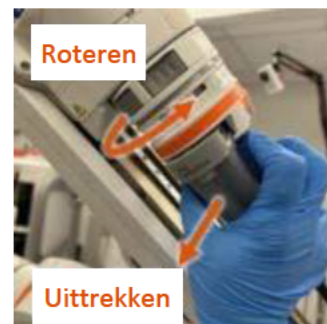
- Na stap 2 en vóór stap 3: Bevestig de rotatierichting van het instrument.
 - Opmerking: de onderstaande stappen zijn een voorstel voor opname in de herziening van de Gebruikershandleiding.
- Als de instrumentgleuf naar de instrumentbaan gericht is, druk dan op beide blauwe instrumentontgrendelingslipjes om het instrument los te maken en SIM-rotatie mogelijk te maken.
- Draai de steriele interfacemodule totdat het instrument van de instrumentbaan af wijst.

- Ga verder met stap 3.
