Siemens Healthcare GmbH, Henkestr. 127, 91052 Erlangen, Duitsland

MAGNETOM Biograph mMR

KLANTVEILIGHEIDSADVIES

Bepaalde parameters in de EPI-reeks resulteren in defecten van de gradiëntspoel in het Biograph mMR-systeem

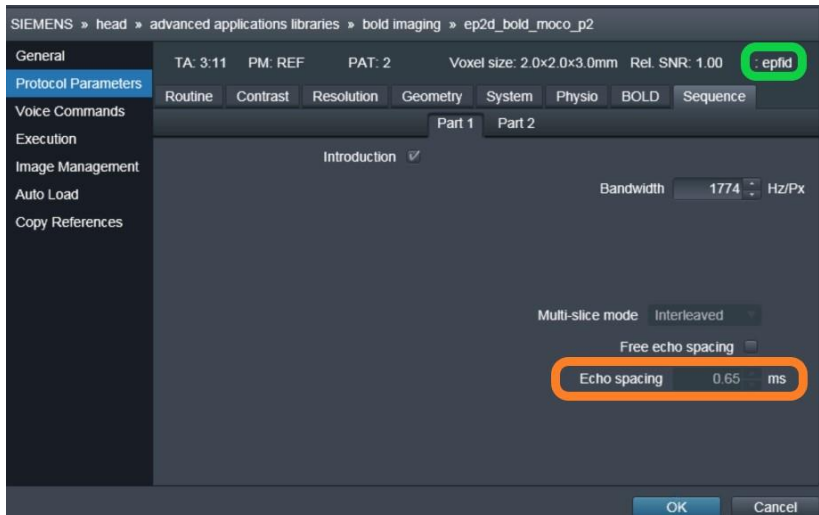
Wanneer bepaalde parameters (tijd tussen echo's van 0,50 ms; 0,51 ms en 0,52 ms) worden gebruikt in EPI (echo-planaire beeldvorming), ondergaan reeksen veel interne belasting in de gradiëntspoel. Dit kan tot scheuren in de gradiëntspoel leiden.

Afbeelding 1: Voorbeeld van een tabblad Reeks > Deel 1 voor een epi-reeks.

De tijd tussen echo's in de epi-reeks mag niet 0,50 ms, 0,51 ms, of 0,52 ms zijn. Controleer de tijd tussen de echo's van de reeks voordat u ze start. Dit geldt voor Siemens-reeksen, maar ook voor reeksen van derden, bijvoorbeeld van partners (C2P) en door de gebruiker geprogrammeerde reeksen. De tijd tussen de echo's van de reeks kan meestal worden bekeken op het tabblad Reeks > Deel 1, zie afbeelding 1, oranje). De afkortingen voor de reeksen (zie afbeelding 1, groen) zijn bijvoorbeeld epse, epfid, cmrr, etc. Deze reeksen worden het vaakst toegepast voor functionele beeldvormingsonderzoeken van de hersenen, zoals diffusie-gewogen beeldvorming van de hersenen. De tijd tussen de echo's kan bijvoorbeeld worden aangepast door de bandbreedte te wijzigen.

Siemens Healthineers werkt aan een software-oplossing. Deze wijziging voorkomt het gebruik van de kritieke parameterinstellingen. De correctie VE11P-SP08 (MR057/23/P) komt beschikbaar in CY Q3 2024.
