DRINGEND veiligheidsbericht
Risico van Automated Impella Controller® (AIC) intermitterend
detectieprobleem van de Impella®

FSN Ref: 2025-FSN-000103

FSCA Ref: 2025-FA-000103

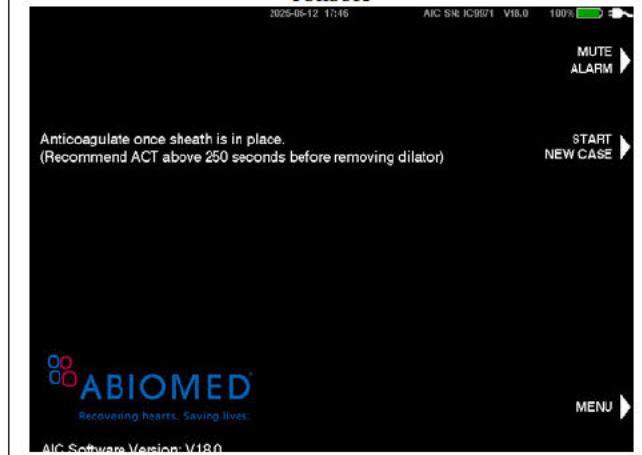
Afbeelding 1: AIC-scherm tijdens overdracht van console

Als tijdens de overdracht van console naar console de pomp niet wordt gedetecteerd nadat deze is aangesloten op de AIC, blijft het AIC-scherm in beeld 1 staan en gaat het

niet verder.

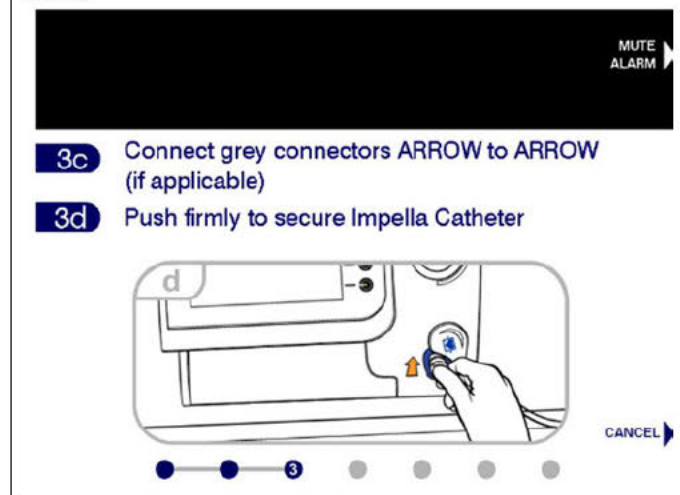
Afbeelding 2: AIC-scherm tijdens het opstarten van de casus

Als tijdens het starten van de casus de pomp niet wordt gedetecteerd nadat deze is aangesloten op de AIC, blijft het AIC-scherm in afbeelding 2 staan en gaat het niet verder.

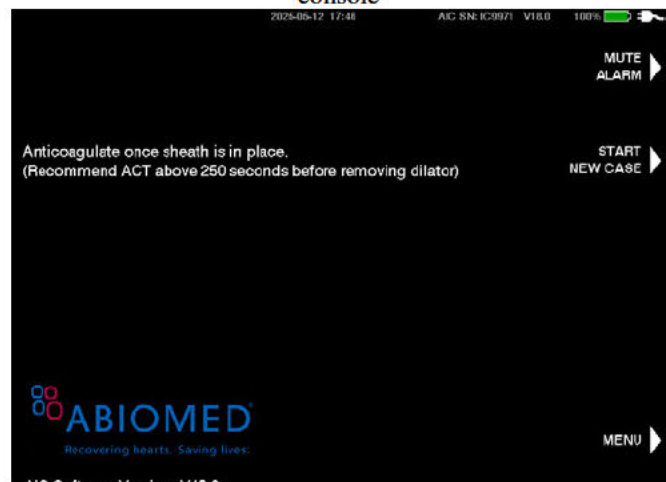
Afbeelding 1: AIC-scherm tijdens overdracht van console naar console

Als het AIC-scherm in afbeelding 1 langer dan 20 seconden blijft en niet verder gaat nadat de pomp is aangesloten op de ontvangende console:

- Scenario 1: Als er geen alarm is op de vorige console, schakelt u de pomp onmiddellijk over naar de vorige console om de steun voor de patiënt te herstellen.
- Scenario 2: Als de vorige console een alarmmelding weergeeft, schakel dan over naar een andere console, indien beschikbaar. Als er geen andere console beschikbaar is, gaat u verder met scenario 3.
- Scenario 3: Als op de vorige console een alarmmelding wordt weergegeven, maar er geen andere console beschikbaar is, start u de casus opnieuw op de ontvangende console (console die niet verder gaat van beeld 1 voordat wordt geprobeerd een pomp opnieuw aan te sluiten):
 1. koppel de pomp los
 2. start de console opnieuw op.
 3. druk op NIEUWE CASUS STARTEN in het opstartscherm

Als het probleem niet kan worden opgelost, neem dan contact op met de klantenservice van Abiomed: +800 0 22 466 33

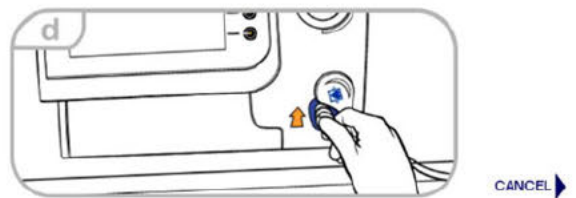
Afbeelding 2: AIC-scherm tijdens het opstarten van de casus

Het AIC-scherm in afbeelding 2 blijft langer dan 20 seconden na het aansluiten van de pomp en geeft geen „Impella detecteren” aan:

- Optie 1: herstart de case:
 - koppel de pomp los
 - start de console opnieuw op.
 - Druk op NIEUWE CASUS STARTEN in het opstartscherm
- Optie 2: schakel de pomp over naar een andere console indien beschikbaar.

Als het probleem niet kan worden opgelost, neem dan contact op met uw Abiomed klantenondersteuningslijn : +800 0 22 466 33
