URGENTE VEILIGHEIDSMELDING/CORRECTIE MEDISCH HULPMIDDEL - UPDATE

RE: Olympus ShockPulse lithotripsiesysteem en -transducer

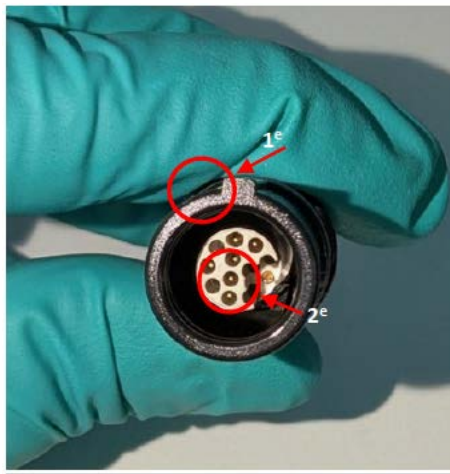
Configuratie van transducerconnector:

- 7 pins
- Dubbele sleutel
 - 1e sleutel ("insteekmanier"): vierkant uitsteeksel bovenaan
 - 2e sleutel: ronde verzonken pin rechtsonder

Inspectiecriteria:

- Correcte uitlijning van de sleutels (zoals getoond in de afbeelding)
- Geen pluis, viezigheid of vocht aanwezig
- Pinnen zijn rechs (niet gebogen)
- Geen scheurtjes of fysieke schade

Als er schade aan de transducerconnector, inclusief de pinnen, wordt vastgesteld, staak dan het gebruik van de beschadigde transducer en gebruik de reservetransducer. Neem contact op met Olympus op customercare-sales-nl@olympus.nl om het beschadigde hulpmiddel te retourneren voor een onderzoek naar de klachten.

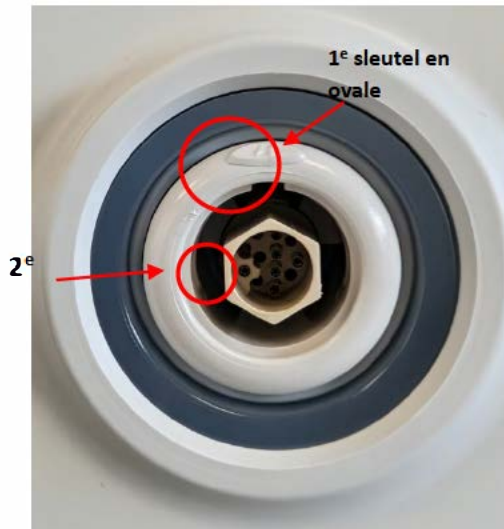
Configuratie van generator-transduceraansluiting:

- Aansluitingen met 7 pinnen
- Dubbele sleutel:
 - 1e sleutel ("insteeksleuf"): vierkante uitsparing middenboven. De witte ovale marking op de buitenste ring geeft de locatie van het vierkant aan.
 - 2e sleutel: ronde uitstekende aansluiting linksonder.

Inspectiecriteria:

- Correcte uitlijning van de sleutels (zoals getoond in de afbeelding)
- Geen pluis, viezigheid of vocht aanwezig
- Pinaansluitingen zijn rond (niet gebogen)
- Geen scheurtjes of fysieke schade

Als er schade aan de generator-transduceraansluiting, inclusief de pinterminals, wordt vastgesteld, staak dan het gebruik van de beschadigde generator. Neem contact op met Olympus op CustomerCare-service-nl om de generator te retourneren voor reparatie.

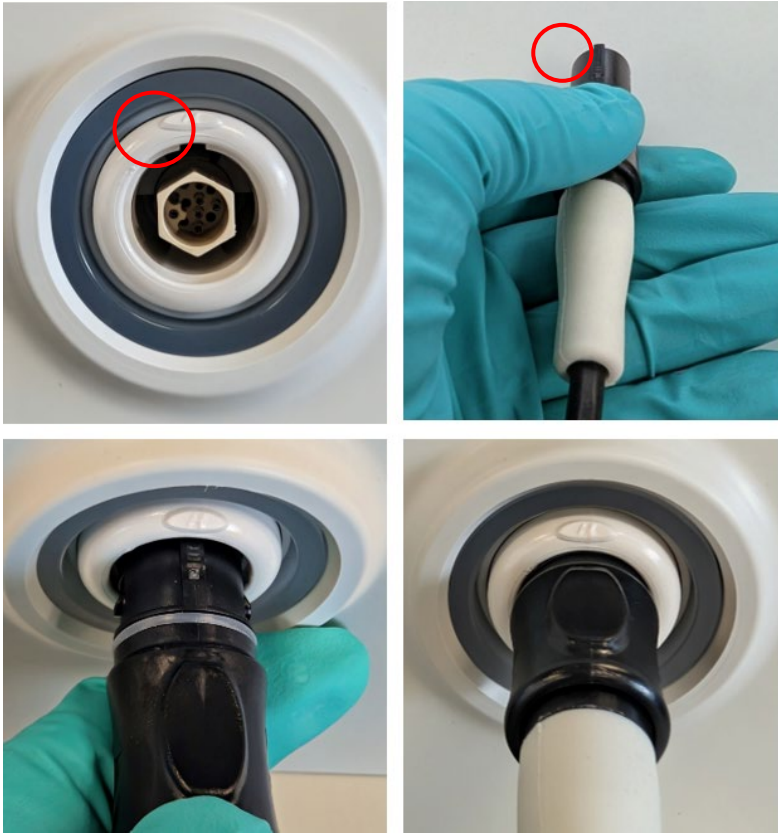
Stappen om de transducer in de generator te steken (volgens de sectie "De unit monteren" in de gebruiksaanwijzing van het ShockPulse-SE lithotripsiesysteem (SPL-S, SPL-SR)):

Sluit de transducer aan op de generator door de 1e sleutel van de transducerconnector uit te lijnen met de insteeksleuf op de transduceraansluiting op het voorpaneel. Duw de connector recht in de aansluiting.

LET OP: de connector niet draaien.
