## **DRINGENDE veiligheidskennisgeving**

### **Philips Allura Xper-, Allura CV20-, Allura Centron-systemen**

De knop van de handschakelaar veert mogelijk niet volledig terug, wat kan leiden tot verlies van beeldvormingsfunctionaliteit of onbedoelde blootstelling aan straling en extra contrastinjectie

Mei 2026

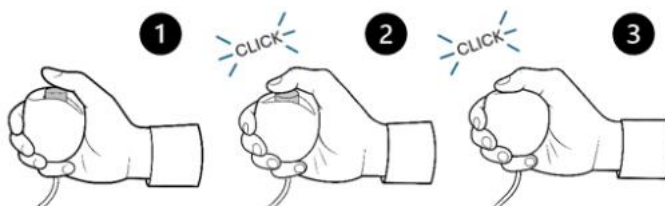
*Afbeelding 1 – Posities van de opnamehandschakelaar.*

De handschakelaar heeft drie mechanische standen (zie afbeelding 1 hieronder):

- 1) Neutraal – de knop wordt niet ingedrukt.
- 2) Voorbereiden – de knop wordt gedeeltelijk ingedrukt (eerste stand), waarna het systeem een voorbereidingsfase voor opname start. Tijdens deze fase is beeldvormingsfunctionaliteit niet beschikbaar.
- 3) Opname – de knop wordt volledig ingedrukt (tweede stand), waarbij de opname wordt geactiveerd.

Als de knop bij het loslaten alleen terugveert tot de Voorbereiden-stand, blijft het systeem in de voorbereidingsfase van de opname staan en wordt de beeldvormingsfunctie uitgeschakeld. Er wordt geen systeembericht weergegeven dat deze situatie aangeeft.

Als de knop bij het loslaten niet terugveert en in de opname stand blijft, gaat de röntgenbeeldvorming door tot het systeem de geprogrammeerde opname voltooit (bijvoorbeeld tot voltooiing van een rotatiescan) of totdat de knop handmatig omhoog wordt getrokken (bijvoorbeeld door te trekken, te tikken of herhaaldelijk op de knop te drukken).

Philips zal de handschakelaar vervangen door een nieuw ontworpen handschakelaar in alle getroffen systemen. Philips zal in het derde kwartaal van 2026 beginnen met het vervangen van handschakelaars. Uw lokale Philips-vertegenwoordiger neemt contact met u op om een afspraak te maken voor het uitvoeren van deze activiteit in uw systeem wanneer beschikbaar.
