DATUM: 11 augustus 2026

REF FSFA/FSN: **APM-26-06129**

**DRINGEND: BERICHT INZAKE DE VEILIGHEID IN HET VELD**  
**(FIELD SAFETY NOTICE, FSN)**  
**ForeSight Oximeterkabel**

| Productnaam | Productcode (REF) | Lotnummer/serienummer | UDI-DI |
|---|---|---|---|
| ForeSight Oximeterkabel | HEMFSM10 | Alle serienummers geproduceerd tussen 1 juni 2021 tot en met 30 juni 2026 | 00690103210927 |

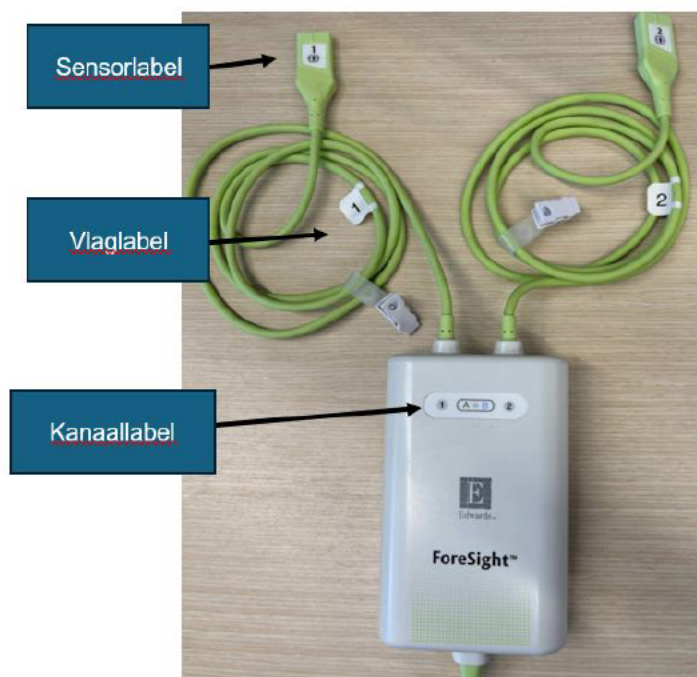
Op basis van klantenfeedback heeft BD vastgesteld dat tijdens de productie, laterale identificatielabels kunnen ontbreken of onjuist op het apparaat kunnen geplaatst zijn. Het is mogelijk dat de labels op de groene kabels zijn omgewisseld, waarbij de kanaal 1-kabel als kanaal 2 werd aangeduid en de kanaal 2-kabel als kanaal 1 [CS4.1][KL4.2]. Dit leidt tot een discrepantie tussen de waarden links en rechts weergegeven op de monitor en wat de labels op de kabels aangeven.

1. Controleer of de vlag-, sensor- en kanaallabels op het apparaat aanwezig zijn.
2. Controleer of de vlag- en sensorlabels overeenkomen met het juiste kanaallabel (A1 links / B2 rechts) op de behuizing (zie afbeelding hieronder voor de juiste plaatsing van het label).
3. Als een van de labels ontbreekt, of het vlaglabel en/of het sensorlabel niet overeenkomen met het kanaallabel op de behuizing, zet het apparaat dan in quarantaine en stuur het ingevulde antwoordformulier terug naar BD via [BDFieldActions@bd.com](mailto:BDFieldActions@bd.com) zodat BD Technical Services contact met u kan opnemen.
4. Als de vlag- en sensorlabels correct overeenkomen met de kanaallabels, zoals te zien is op de onderstaande afbeelding, is er geen verdere actie nodig.

| Soort maatregel om het risico te beperken | | | |
|---|---|---|---|
| Geef nadere toelichting over de geïdentificeerde actie(s) | | Als een van de labels ontbreekt, of het vlaglabel en/of het sensorlabel niet overeenkomen met het kanaallabel op de behuizing, zet het apparaat dan in quarantaine en stuur het ingevulde antwoordformulier terug naar BD via <a href="mailto:BDFieldActions@bd.com">BDFieldActions@bd.com</a> zodat BD Technical Services contact met u kan opnemen | |
