## **Veiligheidsmelding**

Beeldvormingssysteem voor magnetische resonantie (MR) met diffusietensorbeeldvorming (DTI)  
Onjuiste gegevens in Enhanced MR DICOM-export

September 2026

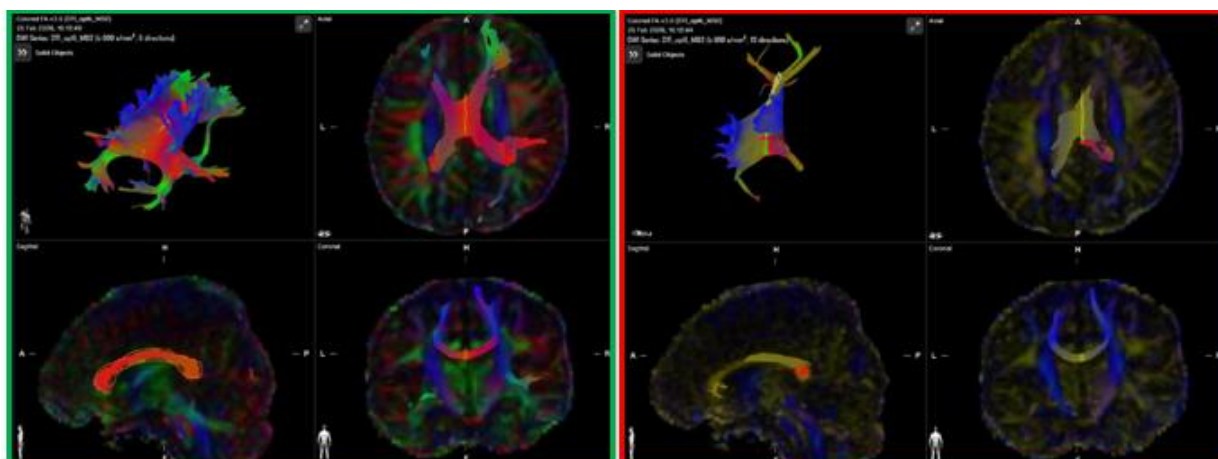
Wanneer u scans van diffusietensorimaging (DTI) van een Philips MR-systeem exporteert met behulp van het Enhanced MR DICOM-formaat, bevatten de exporten onjuiste gegevens (diffusierichtingen). Als de Enhanced MR DICOM-export wordt gebruikt in combinatie met software van derden voor tractografie (bijv. voor het in kaart brengen van zenuwvezelpaden in de hersenen), kan de software de DTI-gegevens niet correct verwerken voor reconstructie (zie afbeelding 1).

Afbeelding 1. Voorbeeld van een Juist reconstructiebeeld (links) en een onjuist reconstructiebeeld (rechts) als gevolg van de verwerking van een Enhanced MR DICOM-export met onjuiste gegevens. Het beeld aan de rechterkant vertoont duidelijk een abnormale vezeltracking.

- Om te voorkomen dat het probleem optreedt terwijl Philips de softwareoplossing ontwikkelt, gebruikt u de optie Classic DICOM-overdracht voor het exporteren van DTI-scans (zie de instructies hieronder).

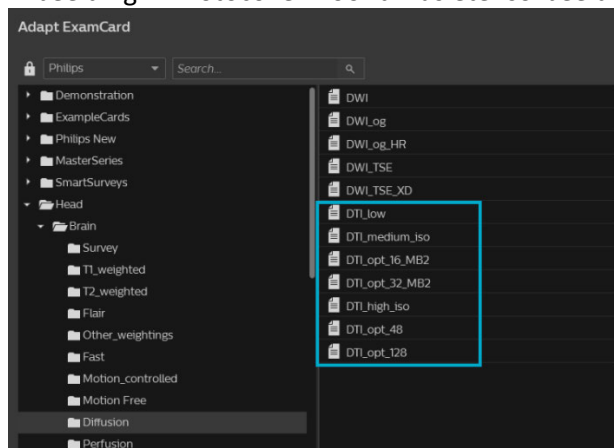
Om te bepalen of uw systeem beschikt over diffusietensorbeeldvorming (DTI), navigeert u naar de map **Philips\Head\Brain\Diffusion** in de Philips-protocoldatabase en controleert u of uw systeem de protocollen bevat die worden weergegeven in afbeelding 2.

Afbeelding 2. Protocollen voor diffusietensorbeeldvorming (DTI)

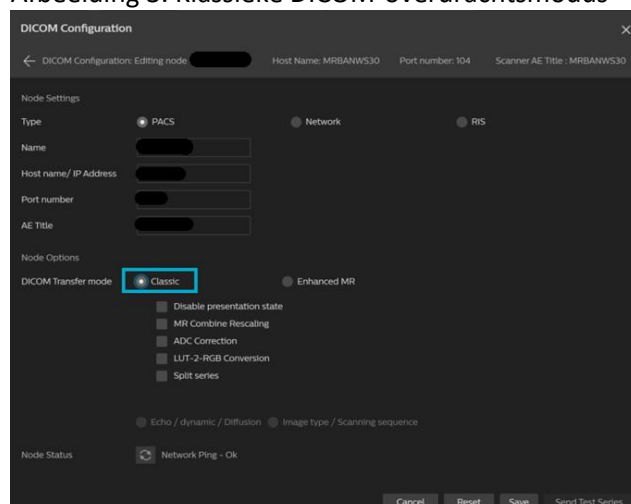
Afbeelding 3. Klassieke DICOM-overdrachtsmodus

op dezelfde regel.
  - Stel de DICOM-overdrachtsmodus in op **Klassiek**
