NIEUW**DRINGEND: VEILIGHEIDSKENNISGEVING IN HET VELD - MMS-25-5342****BD Alaris™ Spuit Pompen**REF: Zie tabel 1 en 2 **Serienummers:** Zie webpagina link**Soort actie:** Veldwerk**Attentie: klinisch personeel, risicomangers, biomedisch personeel, inkoopmanagers**Deze brief bevat belangrijke informatie die uw **onmiddellijke** aandacht vereist.

Srn van de fabrikant: CH-MF-000026539

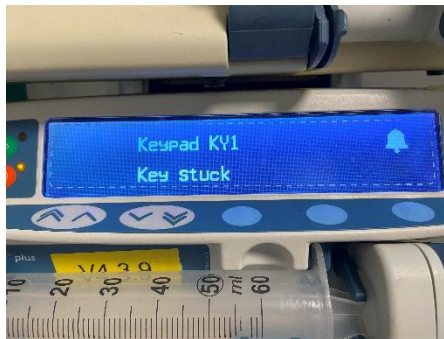
Op basis van feedback van klanten heeft BD vastgesteld dat een mogelijke fabricagefout bij bepaalde BD Alaris-spuitpompen™ verband houdt met de functionaliteit van het toetsenbord. Er is waargenomen dat specifieke delen van de toetsenbordcomponenten onbedoeld gedrag kunnen vertonen dat van invloed is op de toetsen "Aan/Uit", "Vasthouden" en "Uitvoeren".

- De pomp kan tijdens het opstarten autonoom naar de "Tech Mode" gaan.
- De knoppen op het toetsenbord reageren mogelijk niet meer, waardoor de normale werking wordt verhinderd.
- Er kan een "KY1"-fout worden weergegeven, wat aangeeft dat de sleutel vastzit (zie afbeelding 2 hieronder)

Afbeelding 2: KY1/Stuck Key Error weergegeven

- Als uw serviceorganisatie geen BD is, nemen zij contact met u op als er extra pompen zijn uitgerust met de specifiek onderdelen.
- Blijf de Alaris™ infuuspompen gebruiken met hun bestaande etikettering en gebruiksaanwijzing. Als u merkt dat de pomp het beschreven probleem vertoont, neem deze dan onmiddellijk buiten gebruik voor inspectie door gekwalificeerd onderhoudspersoneel. Gebruik in de tussentijd een alternatieve spuitpomp.
