URGENT veiligheidsbericht

CT 5300 en Incisive CT met softwareversie V5.1

Onverwacht gelijktijdig gebruik van knoppen met OnPlan en andere softwareproblemen

Oktober 2025

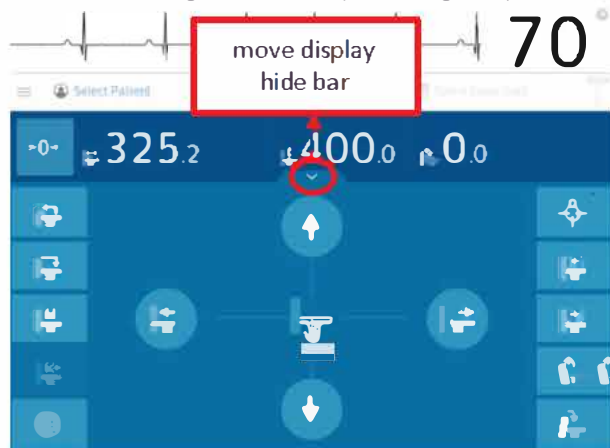
Afbeelding 1. OnPlan op de CT-gantry

Bij het lokaliseren van de patiënt met OnPlan op de CT-gantry, zal de gantry/de tafel in beweging blijven totdat het wordt gestopt door diens beperking of door handmatige stop van de gebruiker (druk op de noodstopknop of druk op de oorspronkelijke bewegingsknop), als de onderstaande stappen in deze volgorde plaatsvinden:

- op de bewegingsknop van OnPlan gedrukt zonder deze los te laten;
- tegelijkertijd de knop *move display hide bar* (Weergave verplaatsen/balk verbergen) (zie afbeelding 1);
- gestopt met het indrukken van de bewegingsknop van OnPlan.

De extra beweging van de gantry of de tafel kan pijn, schaafwonden of snijwonden veroorzaken als deze niet wordt opgemerkt en gestopt door de gebruiker.

- U kunt uw systeem/systemen blijven gebruiken in overeenstemming met het beoogde gebruik en door de hieronder vermelde aanbevelingen op te volgen.
 - Raak de knop move display hide bar (Weergave verplaatsen/balk verbergen) niet aan terwijl u op de bewegingsknop van OnPlan voor de gantry/tafel drukt. Gebruik een van de noodstopknoppen als er onbedoelde bewegingen van de tafel of gantry optreden.

- Bewaak de patiënt altijd tijdens de beweging met Onplan.
- Raadpleeg tabel 1 voor specifieke details met betrekking tot andere problemen en aanbevolen acties.

Philips zal contact met u opnemen om een tijd te plannen voor een Philips Field Service Engineer (FSE) om uw locatie te bezoeken en de oplossing te installeren om het probleem op te lossen (referentienummer FCO72800841).
