## Update op dringende kennisgeving over veiligheids melding

**FSCA identifiër:** CRM-SAL-2022-001 – Rev. B

**FSN Type:** Communicatie Update - Corrective Software release

**Betrokken apparaten:** Subset of MicroPort CRM XFine leads (models XFine TX25D, XFine TX26D, XFine JX24D; XFine JX25D) connected to MicroPort CRM ALIZEA or BOREA pacemakers (models ALIZEA DR 1600, ALIZEA SR model 1300, BOREA DR model 1500, BOREA SR model 1200).

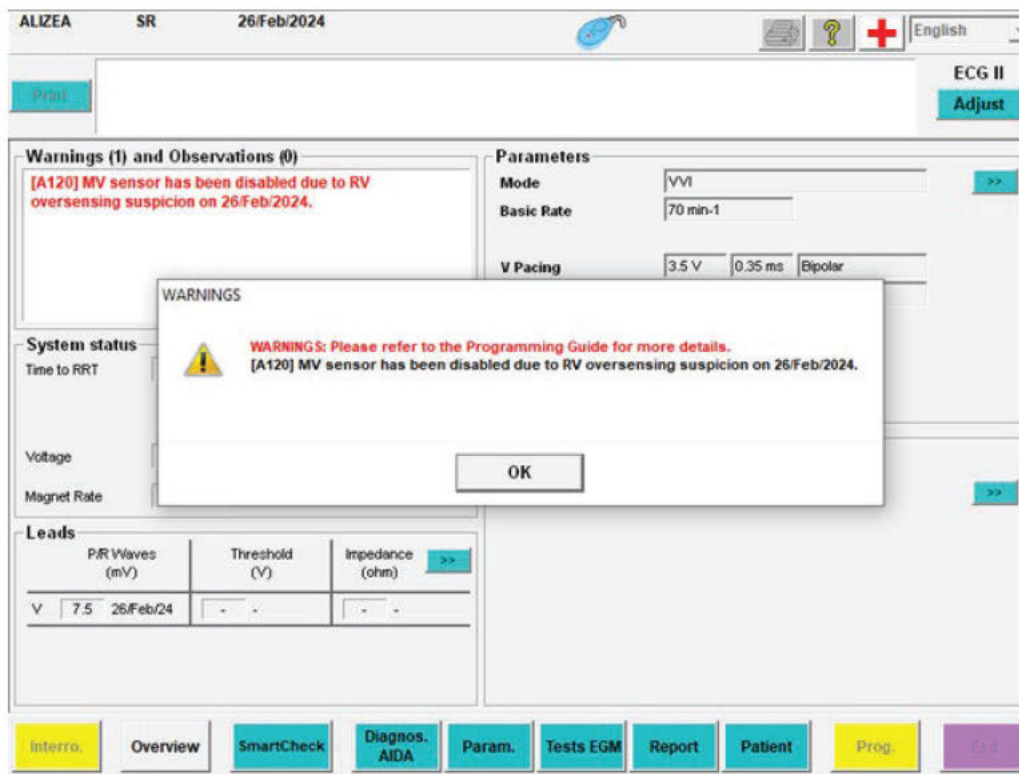
Tijdens de ondervraging, wanneer er MV-oversensing plaats heeft gevonden in het ventrikel, wordt een pop-up weergegeven:

- [A120] De MV-sensor is uitgeschakeld vanwege een vermoeden van RV-overdetectie op [datum]

Figuur 1: waarschuwing voor de deactivering van de MV-sensor vanwege MV-oversensing

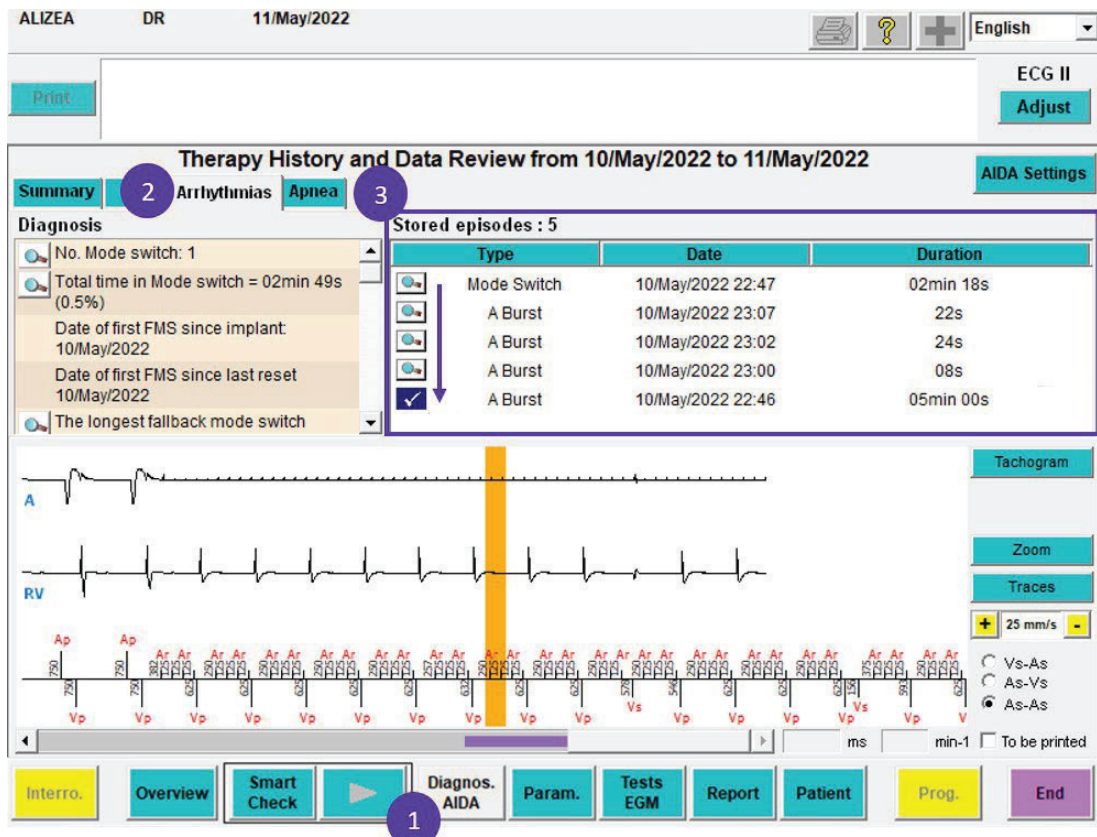
Figuur 2: Volgorde voor het controleren van de aanwezigheid van MV-overdetectie in opgenomen episodes

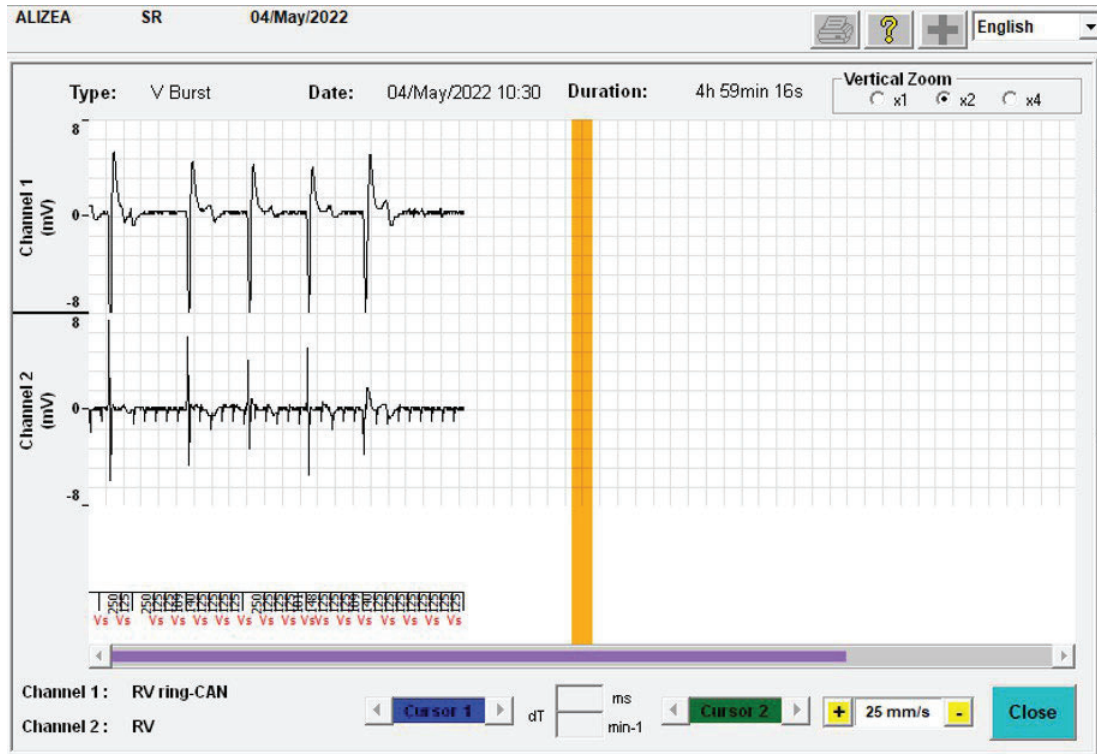
MV-oversensing wordt gekenmerkt door de aanwezigheid van zich herhalende cycli van 125 of 250 ms (zoals hieronder geïllustreerd), zichtbaar in:

Afbeelding 3: Illustratie van een "V Burst"-episode als gevolg van oversensing van MV-ruis op een SR- pacemaker

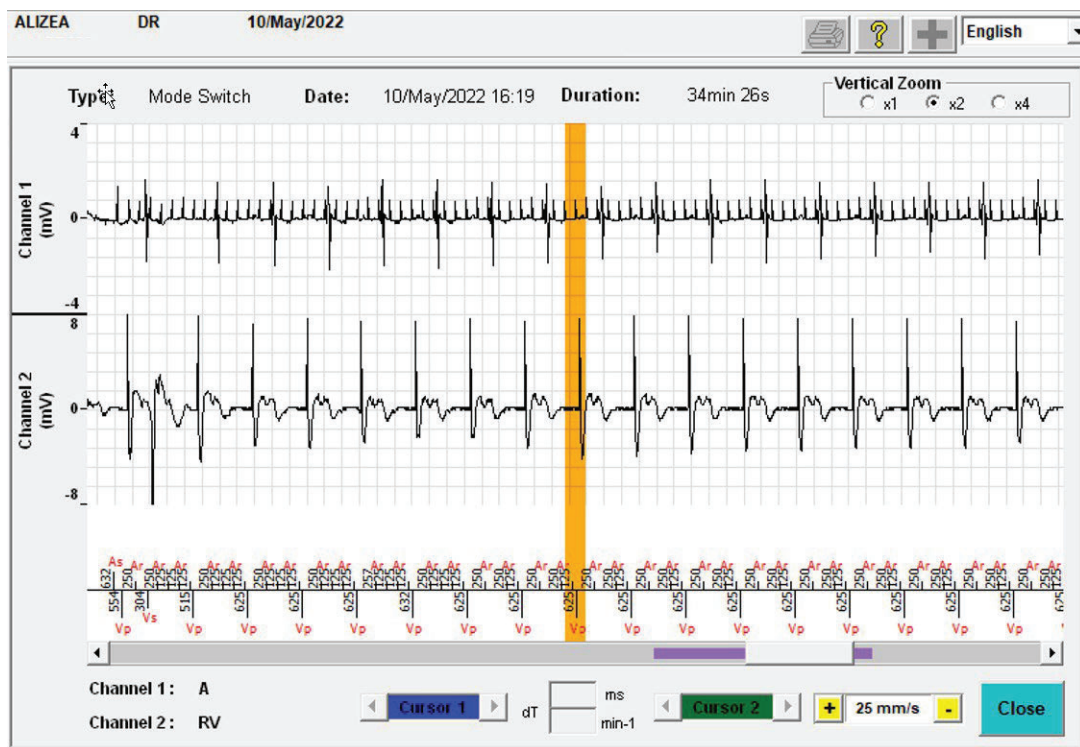
Afbeelding 4: Illustratie van een "Mode Switch"-episode als gevolg van oversensing van MV-ruis bij een DR- pacemaker.
