GEWIJZIGD – DRINGENDE TERUGROEPING VAN MEDISCHE APPARATUUR

GE Healthcare ref.: FMI 32067-A

Betreft: Giraffe-verwarmer/Panda iRes-verwarmer - De bedpanelen en vergrendelingsgedeelten kunnen gebarsten, gebroken of beschadigd zijn.

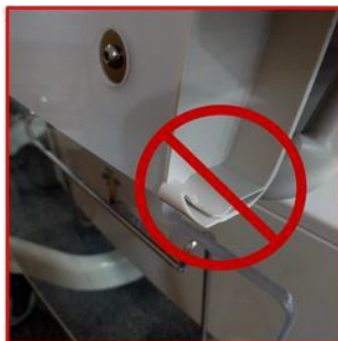
Afbeelding 1C - Gebroken vergrendeling

GE Healthcare is tot de ontdekking gekomen dat de bedpanelen en vergrendelingsgedeelten van de verwarmer kunnen barsten, breken of beschadigen als de eenheid wordt verplaatst aan de bedpanelen in plaats van met de voorste handgreep of de manoeuvreerhandgreep aan de achterkant van de verwarmer. Als een baby contact maakt met een bedpaneel met een gebarsten of gebroken grendel of een beschadigd paneel, kan het paneel losraken en open vallen waardoor de baby uit de verwarmer kan vallen.

VOORAFGAAND AAN ELK GEBRUIK VAN HET DEURPANEEL: controleer de bedpanelen, de vergrendelingsgedeelten en het gedeelte dat het paneel met het bed verbindt, visueel op barsten of schade (zie afbeelding 1B hieronder). Als er delen van de bedpanelen of grendel beschadigd of gebarsten zijn (zie afbeelding 1C hieronder), **stop dan met het gebruik van de verwarmer.**

- Als de bedpanelen of grendels van de verwarmers niet gebarsten of beschadigd zijn, mag u doorgaan met het gebruik van uw verwarmers.
- Vóór elk gebruik bij een patiënt en elke keer wanneer de wanden omhoog en omlaag worden gebracht voor regelmatige verzorging door al het personeel dat omgaat met de verwarmers, dient de volgende extra controle uitgevoerd te worden:

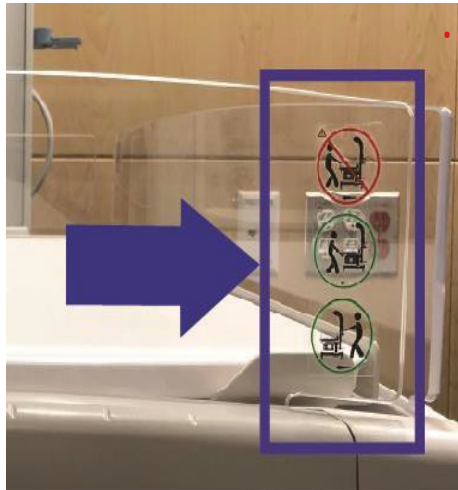
1. Zorg ervoor dat alle procedures van de eerste terugroeping (FMI32067 revisie 2 addendum) voltooid zijn. Verwarmers met de toegepaste FMI zullen de etiketten hebben op de 3 bedpanelen zoals hieronder getoond.

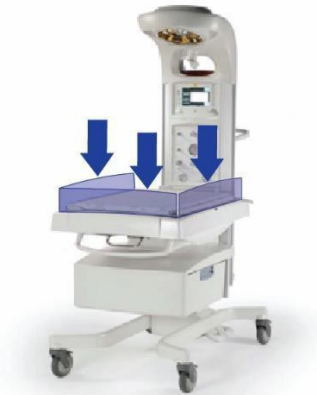
Elke verwarmer heeft 4 bedpanelen. Voer de onderstaande procedure uit voor elk van de 3 beweegbare bedpanelen. Op elk bedpaneel moet één etiket worden aangebracht.

Opmerking: Hierboven wordt een Panda-verwarmer getoond. Giraffe iRes-verwarmers hebben hogere bedpanelen, maar de etiketten worden op dezelfde locaties aangebracht, zoals getoond door de blauwe pijlen hierboven en hieronder.

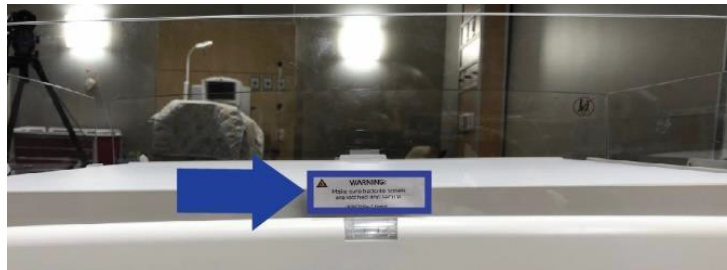
Zijpanelen: Bevestig het etiket 6 mm boven het waterpas-venstertje aan de onderkant van beide zijpanelen.

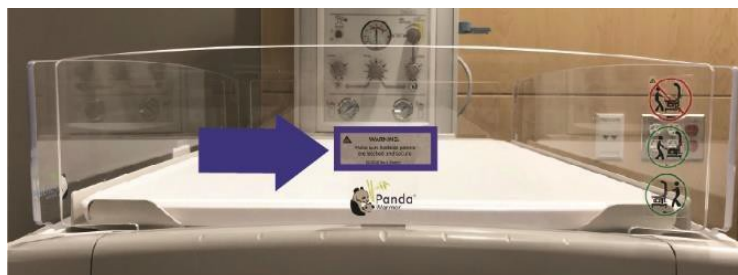
Eindpaneel: Bevestig het etiket 6 mm boven de logo-sticker.
