FSN MA-FCO 72800714

URGENT – Veiligheidsbericht Correctie medisch apparaat

Philips Incisive Computed Tomography röntgensysteem

Grote opening tussen tafel en bedekking

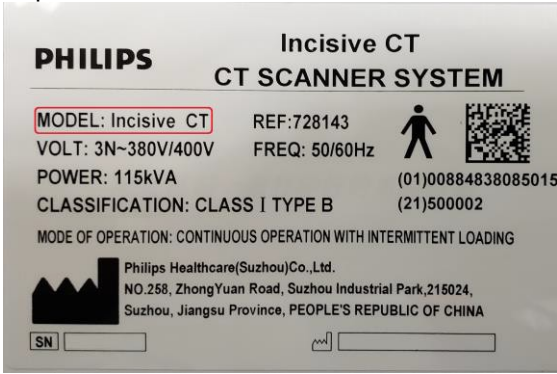
BETROKKEN PRODUCTEN HERKENNEN	De Incisive CT met productnummer 728143 is betrokken.

<p>The image shows a technical label for the Philips Incisive CT Scanner System. It includes the following information: <ul style="list-style-type: none"> MODEL: Incisive CT (highlighted with a red box) REF: 728143 VOLT: 3N~380V/400V FREQ: 50/60Hz POWER: 115kVA CLASSIFICATION: CLASS I TYPE B MODE OF OPERATION: CONTINUOUS OPERATION WITH INTERMITTENT LOADING Contact information: Philips Healthcare(Suzhou)Co.,Ltd., NO.258, ZhongYuan Road, Suzhou Industrial Park, 215024, Suzhou, Jiangsu Province, PEOPLE'S REPUBLIC OF CHINA Phone numbers: (01)00884838085015 and (21)500002 SN and barcode fields. </p>
DOOR DE KLANT/GEBRUIKER TE ONDERNEMEN ACTIE	Philips adviseert dat operators goed opletten of de infuusslang of de kleren van de patiënt niet vast komen te zitten wanneer de patiënt uit de gantry wordt gehaald. Neem contact op met uw lokale Philips-vertegenwoordiger als u vragen hebt of ondersteuning nodig hebt bij dit probleem: tel. +31 (0)40 7001210

GEPLANDE ACTIES DOOR PHILIPS	Er wordt een Field Change Order (FCO) 72800714 uitgegeven om de huidige tafel te vervangen door een breder tafelmattas om te voorkomen dat er een grote opening ontstaat. Een Field Service Engineer van Philips zal contact met u opnemen om deze maatregel voor uw systeem in te plannen.
