Belangrijke veiligheidswaarschuwing (FSN)

Flocare Gastrostomy sondes (G-tube) ENFit

FSN-identificatie: ICC2016021_G-tube ENFitconnector

Actie: Device modificatie / Advies voor gebruik en opvolgen van patiënten

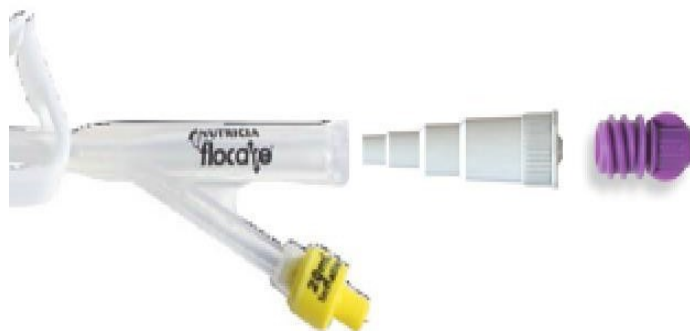
Transitie step connector (89828 Flocare Transition Step Connector to funnel tube), in de siliconen G-tube gebracht

- Sluit de quick-release klem om lekkage vanuit de maag te voorkomen
- Om te voorkomen dat er een nieuwe G-tube moet worden geplaatst en om voeden via de G-tube te continueren kan een Transitie step connector (89828 Flocare Transition Step Connector to funnel tube) of een vergelijkbare step connector in de silicone G-tube geduwd worden (zie ANNEX voor grafische weergave). Indien de step connector goed wordt afgesloten met een afsluitdopje kan de quick-release klem geopend blijven.

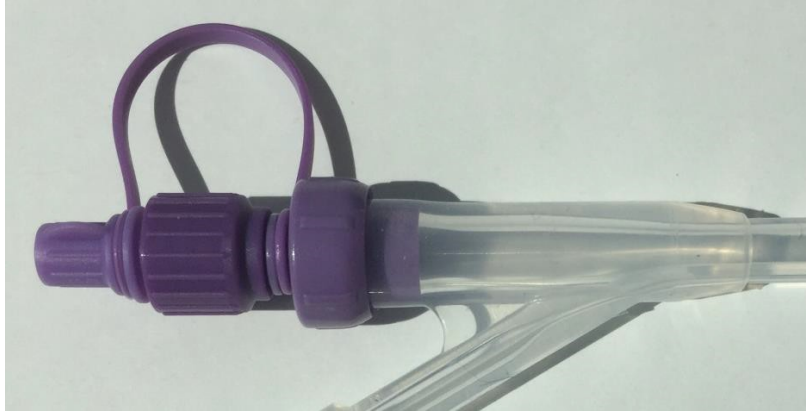
Vernieuwd design van de ENFit G-tube connector met een verbeterde fixatie aan de G-tube

Het design van de Flocare G-tube ENFit connector zal worden herzien om het loslaten van de ENFit connector te voorkomen (zie ANNEX voor grafische weergave van de nieuwe ENFit connector).
