URGENT – Veiligheidsbericht

Philips S7-3t & S8-3t Transoesofageale (TEE) transducers, probleem met temperatuurweergave

FSN79500527

28 AUG 2019

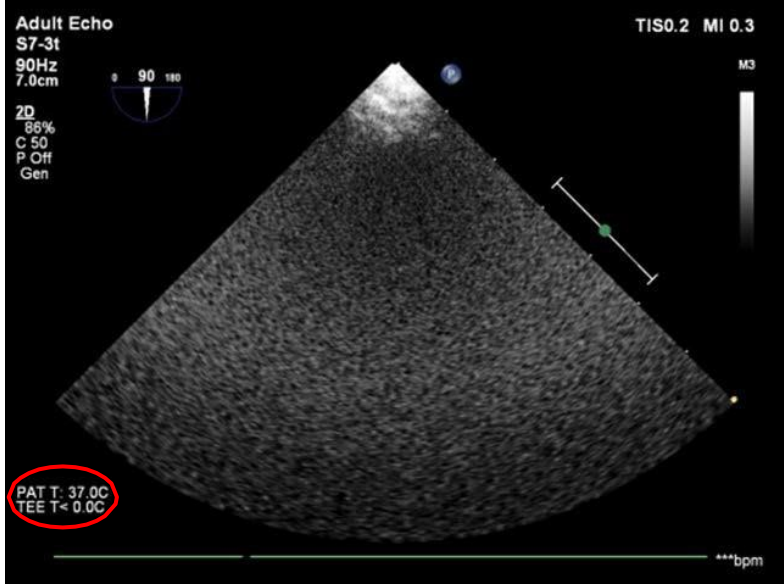
- Als de transducertemperatuur op het display wordt weergegeven als **TEE T <0.0C (<32.0F)** is de transducer niet correct geprogrammeerd (zie afbeelding hieronder). Beëindig het gebruik van de transducer en neem contact op met uw lokale Philips-vertegenwoordiger.

<p>GEPLANDE ACTIES DOOR PHILIPS</p>	<p>Philips zal het probleem oplossen door de betrokken transducers kosteloos te vervangen.</p>
