## **URGENT - Correctie m.b.t. medisch apparaat HeartStart MRx-monitor/-defibrillator**

### **Functionele controle aanbevolen als HeartStart MRx is gevallen**

Antwoord van klant voor FSN86100198A

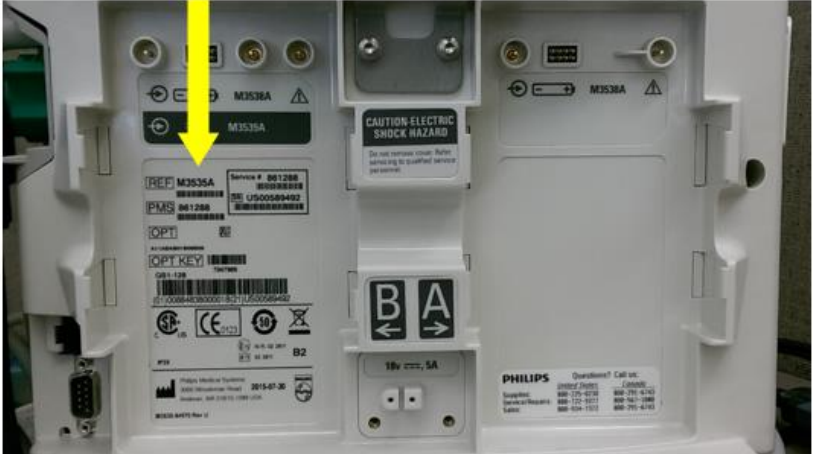
<p><b>Betrokken apparaten:</b> wereldwijd</p>	Commercial (Sales) Product Numbers				M3535A	861288	M3536M4	861483	M3536A	861289	M3536M5	861484	M3536M	861464	M3536M6	861491	M3536MC	861465	M3536M7	860396	M3536M2	861481	M3536M8	860397	M3536M3	861482	M3536M9	860398
Commercial (Sales) Product Numbers																													
M3535A	861288	M3536M4	861483																										
M3536A	861289	M3536M5	861484																										
M3536M	861464	M3536M6	861491																										
M3536MC	861465	M3536M7	860396																										
M3536M2	861481	M3536M8	860397																										
M3536M3	861482	M3536M9	860398																										
<p><b>PROBLEEMOMSCHRIJVING</b></p>	<p>Als de HeartStart MRx-monitor/defibrillator valt of wordt blootgesteld aan een ernstige mechanische schok, kan het apparaat interne schade oplopen, zelfs als het apparaat geen zichtbare externe schade heeft of als de RFU-indicator (Ready for Use, klaar voor gebruik) niet onmiddellijk een probleem aangeeft. Tenzij de gebruiker onmiddellijk nadat het apparaat is gevallen of verkeerd is behandeld, een handmatige functiecontrole start (zoals beschreven in de gebruiksaanwijzing), wordt een storing van het apparaat mogelijk gemist en wordt de gebruiker niet gewaarschuwd tot de volgende geplande automatische zelftest of operationele controle.</p>																												
<p><b>GEVAREN</b></p>	<p>Een beschadigd apparaat kan mogelijk geen therapie toedienen.</p>																												
<p><b>BETROKKEN PRODUCTEN HERKENNEN</b></p>	<p>Het model van de HeartStart MRx-monitor/defibrillator bevindt zich op het primaire label aan de achterkant van het apparaat, in batterijcompartiment B.</p>
