BELANGRIJKE VEILIGHEIDSINFORMATIE**Medtronic HeartWare™ HVAD™-systeem
Klantmededeling**

CFN/Model-nr.	Productbeschrijving	Serienummers
1102	HVAD-pompimplantaatkit	Zie bijlage A
1104		
1205		
MCS1705PU

Augustus 2021

Medtronic-referentie-nr: FA1180

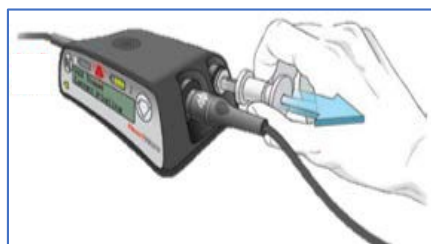
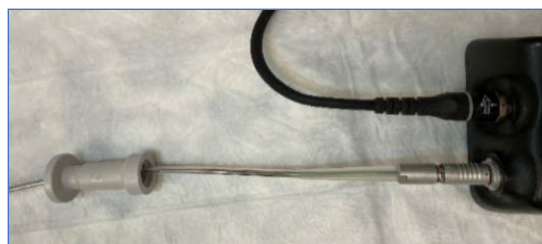
Afbeelding 1

Problemen bij het terugtrekken van de afdekking van de aandrijflijn over een gerepareerde trekontlasting kunnen de toegang tot de aandrijflijnconnector vertragen. Deze vertraging kan ertoe leiden dat de pomp gedurende langere tijd niet werkt als toegang tot de aandrijflijnaansluiting nodig is om een marginale aansluiting van de aandrijflijn op te lossen of de controller te vervangen. Bovendien kan het terugtrekken van de afdekking van de aandrijflijn over een gerepareerde trekontlasting van de aandrijflijn de deugdelijkheid van de reparatie in gevaar brengen. Het meest voorkomende probleem dat tijdens laboratoriumtests werd waargenomen, was dat de tape die over het uiteinde van de aandrijflijnconnector is geplakt, terugrolde wanneer de afdekking van de aandrijflijn van de controller werd getrokken.

Een reparatie van de trekontlasting is bedoeld om schade aan de trekontlasting te herstellen zonder dat de pomp moet worden uitgeschakeld voor een lasreparatie van de aandrijflijn of een vervanging van de pomp. De mogelijke problemen bij het terugtrekken van de afdekking van de aandrijflijn over de reparatie worden momenteel niet vermeld op de labels. Daarom informeren wij artsen hierover, zodat zij de risico's en de voordelen weloverwogen kunnen afwegen en hun patiënten op de juiste manier kunnen behandelen. Het terugtrekken van de afdekking van de aandrijflijn is nodig om toegang te krijgen tot de aandrijflijnconnector (zie afbeelding 1 hieronder), bijvoorbeeld om de aandrijflijn los te koppelen van de controller bij het vervangen van de controller.

- Laat de afdekking van de aandrijflijn op zijn plaats. Medtronic raadt af om de afdekking van de aandrijflijn te bewerken, af te snijden of op een andere manier te verwijderen.

- Adviseer patiënten dat, indien mogelijk, het verwisselen van de controller onder klinisch toezicht moet gebeuren, omdat het waarschijnlijk moeilijk zal zijn om de afdekking van de aandrijflijn terug te trekken om bij de aandrijflijnconnector te kunnen komen. Als er een vervanging van de controller is gepland (bijv. als de gebruiksduur van 2 jaar van de controller is verlopen), maakt u een afspraak met een servicetechnicus van Medtronic om de reparatie van de trekontlasting ter plaatse te beoordelen en te bepalen of een lasreparatie moet worden uitgevoerd of dat er een uitgebreidere reparatie noodzakelijk is, waarbij de pomp een korte tijd moet worden uitgeschakeld en het distale uiteinde van de aandrijflijn plus de connector en de trekontlasting worden vervangen.

- Overweeg een lasreparatie om het deel van de aandrijflijn buiten het lichaam van de patiënt te vervangen. Voor een lasreparatie moet de pomp worden uitgeschakeld om het beschadigde gedeelte te kunnen vervangen. Of een lasreparatie moet worden uitgevoerd, moet per geval worden bekeken, rekening houdend met de unieke risico's voor het vermogen van elke patiënt om het tijdelijk zonder pomp te kunnen stellen en met de risicoacceptatie.
