URGENT veiligheidsbericht

Philips BV Endura versie 2.3, BV Pulsera versie 2.3, Veradius Unity versie 2.1

Maximale oppervlaktetemperatuur systeemcomponenten

November 2021

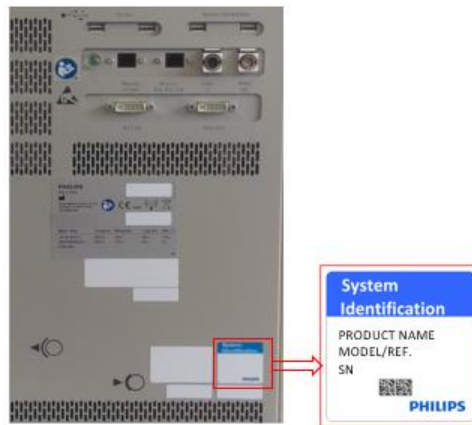
De betrokken producten kunnen worden geïdentificeerd door het modelnummer te controleren op het identificatielabel van het systeem op de achterzijde van het Mobile View Station (MVS).

Afbeelding 1 - achterzijde van het Mobile View Station met locatie van het label
