## Nieuw bericht inzake de veiligheid in het veld

### Urgente terugroepactie medisch hulpmiddel – ISIFA2021-08-R

*Metalen tip losgeraakt op da Vinci Xi en X 12-8 mm geleidende canuleverloopstuk*

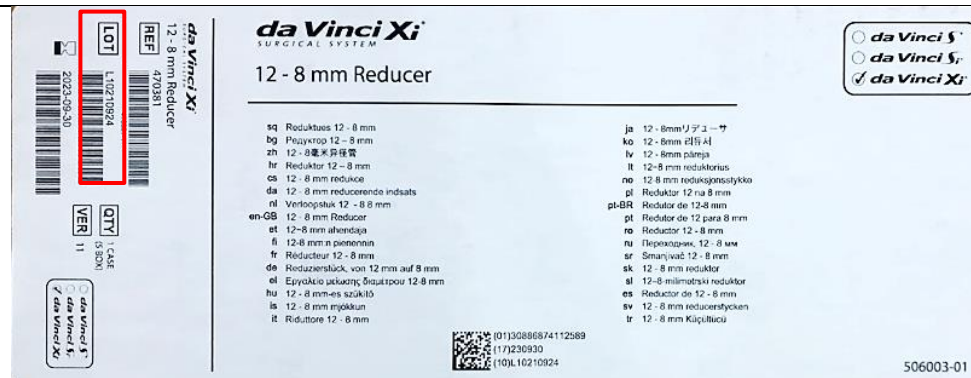
Figuur 2: voorbeeld van de locatie van een partijnummer op de verzenddoos

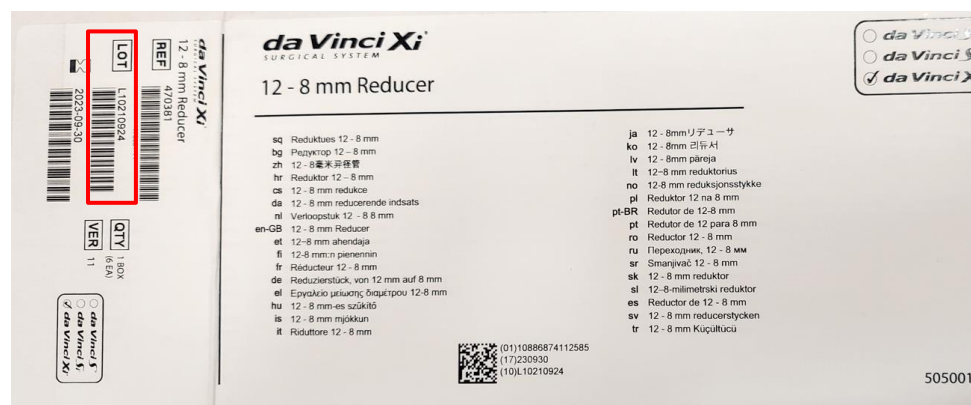
Figuur 3: voorbeeld van de locatie van een lotnummer op het etiket op de binnendoos
