**Dringende veiligheidsinformatie Verwisselde NIST-
connectoren Software-update voor de intensive care ventilator elisa
600/800/800VIT**

Het betreft alle intensive care ventilatoren elisa 600, elisa 800 en elisa 800VIT.

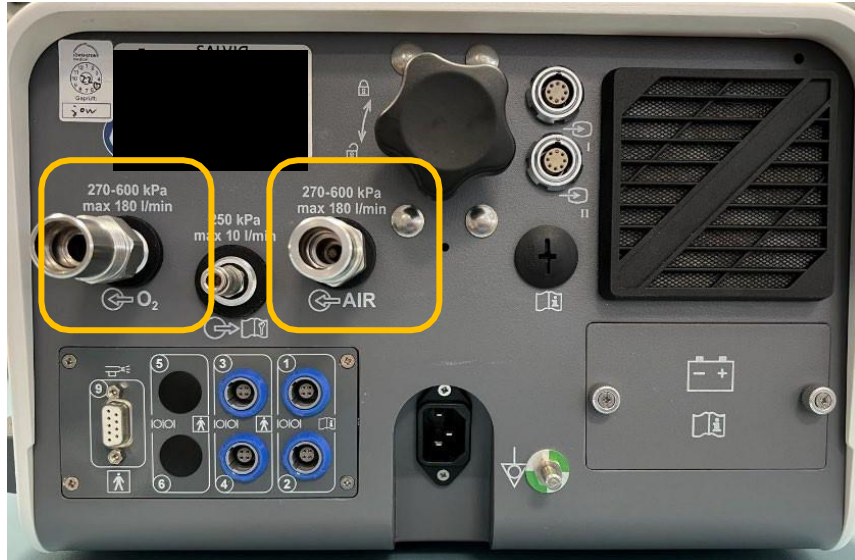
1. De NIST-aansluitingen voor O₂ en lucht bevinden zich aan de achterzijde van de elisa 600/800. Zie figuur 1 - gele markering. De aansluitingen zijn dienovereenkomstig gelabeld.

Figuur 1: Achteraanzicht elisa 600/800 met NIST-aansluitingen (correct gemonteerd)

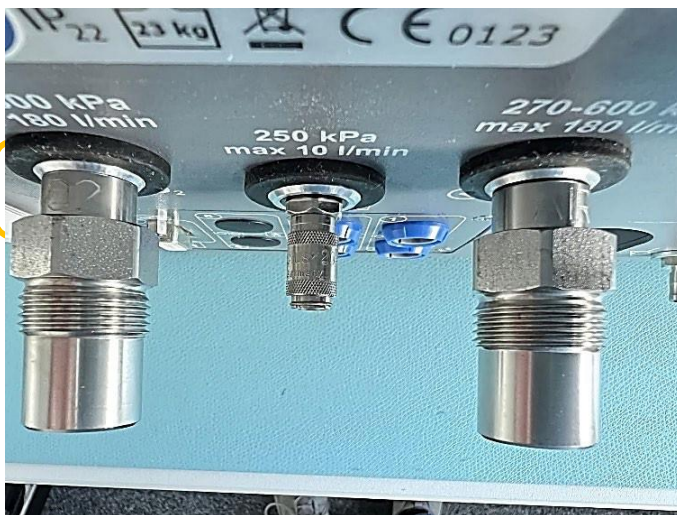
2. Controleer nu de NIST-connectoren op correcte positionering O₂ op O₂ en AIR op AIR (zie figuur 2). Daartoe zijn de NIST-connectoren gecodeerd met een gravure (Zie Figuur 3) en zijn de ventilatoren dienovereenkomstig gelabeld.

Figuur 2: Aanzicht van de codering ter verificatie van de NIST-verbindingen.

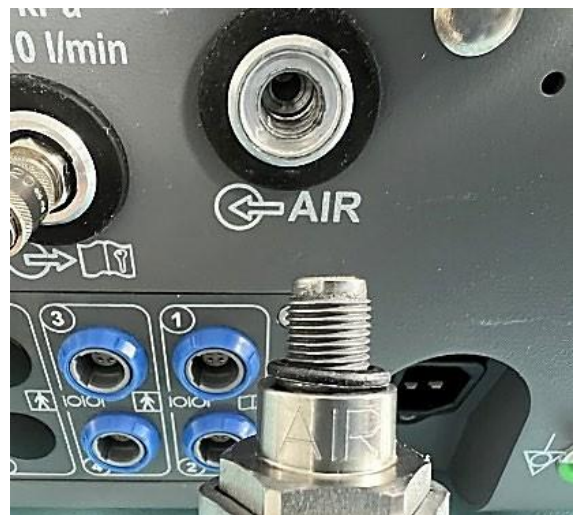
Figuur 3: NIST-connectorcodering
