URGENT veiligheidsbericht

Incisive CT- en CT 3500-systeem
Mogelijk onjuiste beeldoriëntatie

Mei 2023

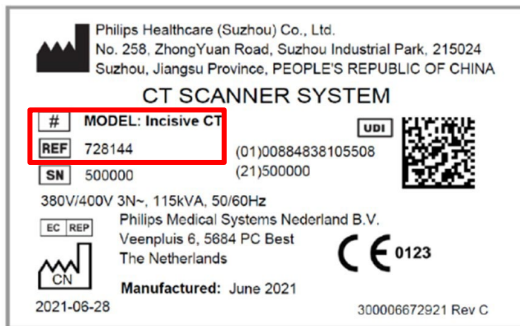
Afbeelding 1. Voorbeeld van een label voor het Incisive CT-systeem

Raadpleeg het systeemlabel (afbeelding 1 en 2) aan de linkerkant op de achterzijde van de gantry om te bepalen of uw product is betrokken.

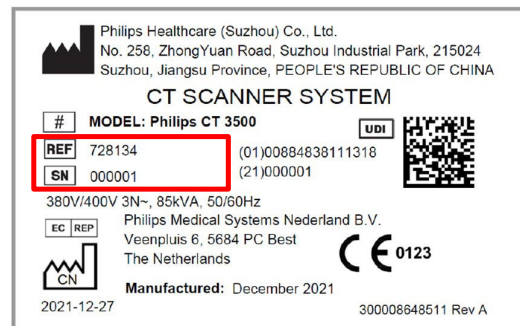
Afbeelding 2. Voorbeeld van een label voor het CT 3500-systeem

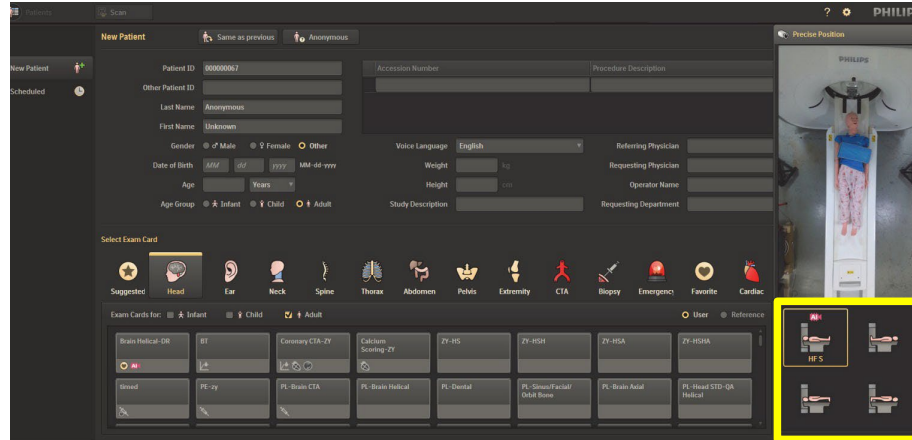
Afbeelding 3. Precise Position (Nauwkeurige positie)

- Raadpleeg de gebruiksaanwijzing van uw Incisive CT-/CT 3500-systeem voor een correct gebruik van de functie Precise Position (Nauwkeurige positie) (gedeelte 4.9 van de gebruiksaanwijzing).
- Corrigeer de instellingen zoals hieronder beschreven als de patiëntoriëntatie die automatisch wordt geselecteerd op basis van de nauwkeurige positie (zie Afbeelding 3) niet overeenkomt met het vooraf ingestelde protocol:

- Selecteer handmatig de correcte oriëntatie in het gebied **Select Patient Orientation** (Selecteer patiëntoriëntatie) in de interface **New Patient** (Nieuwe patiënt) , of
- Open de lijst **Select Patient Orientation** (Patiëntoriëntatie selecteren) door op het pictogram voor patiëntoriëntatie in de linkerbovenhoek van de serielijst te klikken en de juiste oriëntatie te selecteren.
