URGENT veiligheidsbericht

Azurion- en Allura Xper-serie

Kans op verlies van mechanische bewegingen en op de mogelijkheid van vallen van de FlexMove-slede met C-boogassemblage

Juni 2023

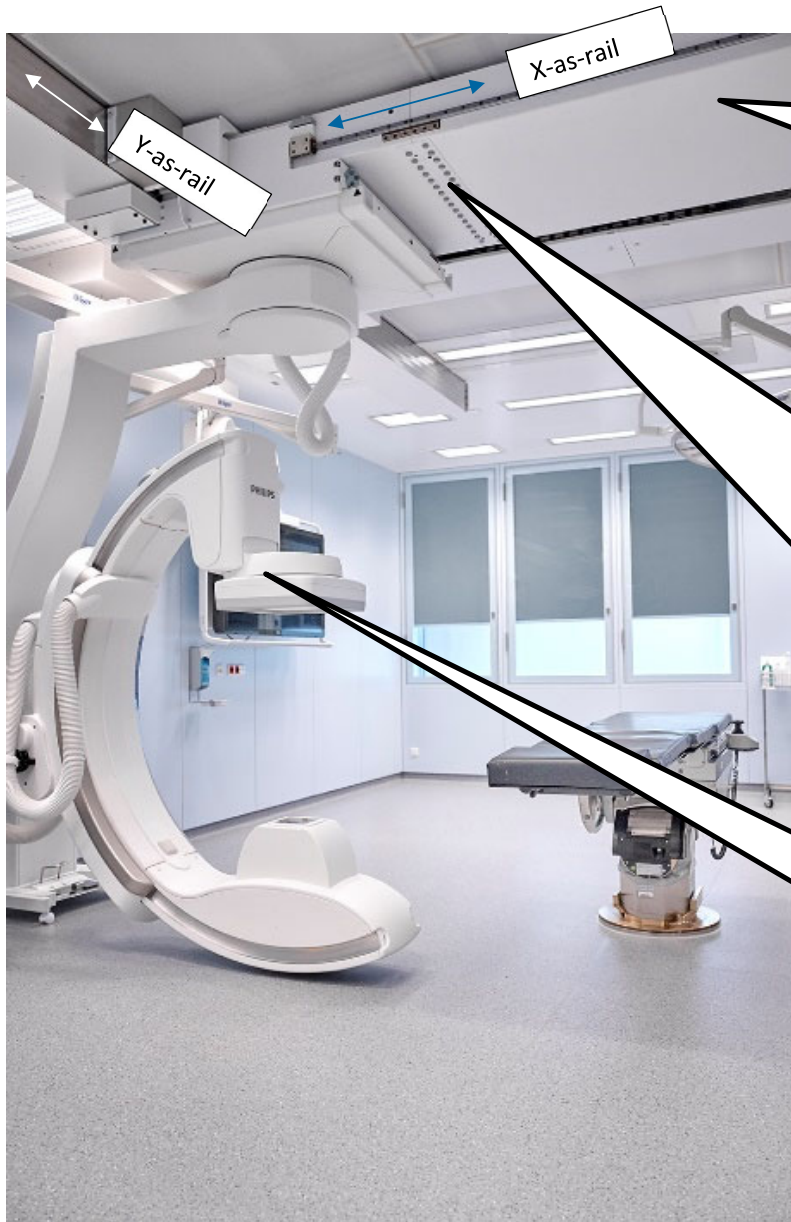
FlexMove-sledeassemblage

Philips heeft vastgesteld dat als gevolg van de krachten die worden uitgeoefend tijdens de beweging van de C-boog van de Azurion- en Allura-systemen, de bouten die de FlexMove-slede ondersteunen los kunnen raken en/of kunnen breken en dat er barsten kunnen ontstaan in de FlexMove-slede (zie afbeelding 1, 2 en 3).

Als de bevestigingsbouten van de FlexMove-rail losraken of breken, of als er scheuren in de slede ontstaan, kunnen de volgende problemen optreden:

- Transversale bewegingen van de C-boog stoppen als gevolg van valse botsingsdetecties vanwege extra wrijving.
- Handmatige beweging van de FlexMove-slede is niet mogelijk vanwege extra wrijving.
- Abnormaal geluid tijdens transversale beweging van de C-boog.
- Instabiele C-boogophanging.
- Vallen van de C-boogassemblage (1500 kg) als alle bouten op de X-as gebroken zijn/loszitten.
- Daling van de C-boog (tot 10 cm als de C-boog zich aan één kant van de rail bevindt, tot 5 cm als de C-boog zich in het midden van de rails bevindt en 1,5 cm als de C-boog zich in de positie anterior/posterior bevindt) als alle bouten op de Y-as gebroken zijn/loszitten.

Philips zal alle betrokken systemen inspecteren om:

- te controleren of er scheuren in de FlexMove-slede zitten
- te controleren of de bouten van de FlexMove-slede goed vastzitten
- losse bouten en gebroken bouten te vervangen.

Als het tijdens de inspectie niet mogelijk is om de geïdentificeerde losse of gebroken bout(en) te vervangen, of als er scheuren worden aangetroffen, zal Philips de vervanging van de betreffende bouten en/of FlexMove-slede plannen.

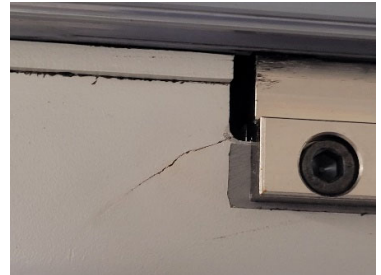
Afbeelding 1

Er kunnen scheuren ontstaan in een of meer van de hoeken rond de trekband, zoals te zien is op de onderstaande foto

C-boogassemblage

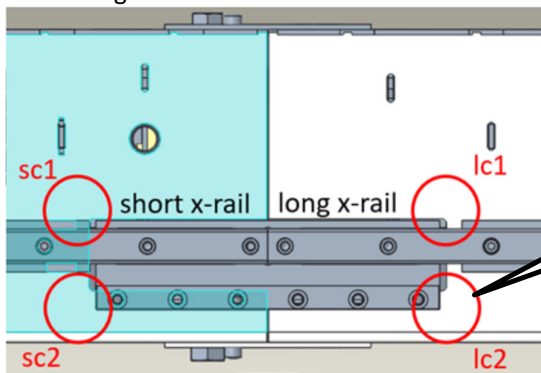
Afbeelding 3

Indicatie van 4 locaties op (elke kant van) de X-as-rail van de FlexMove-slede waar scheuren kunnen

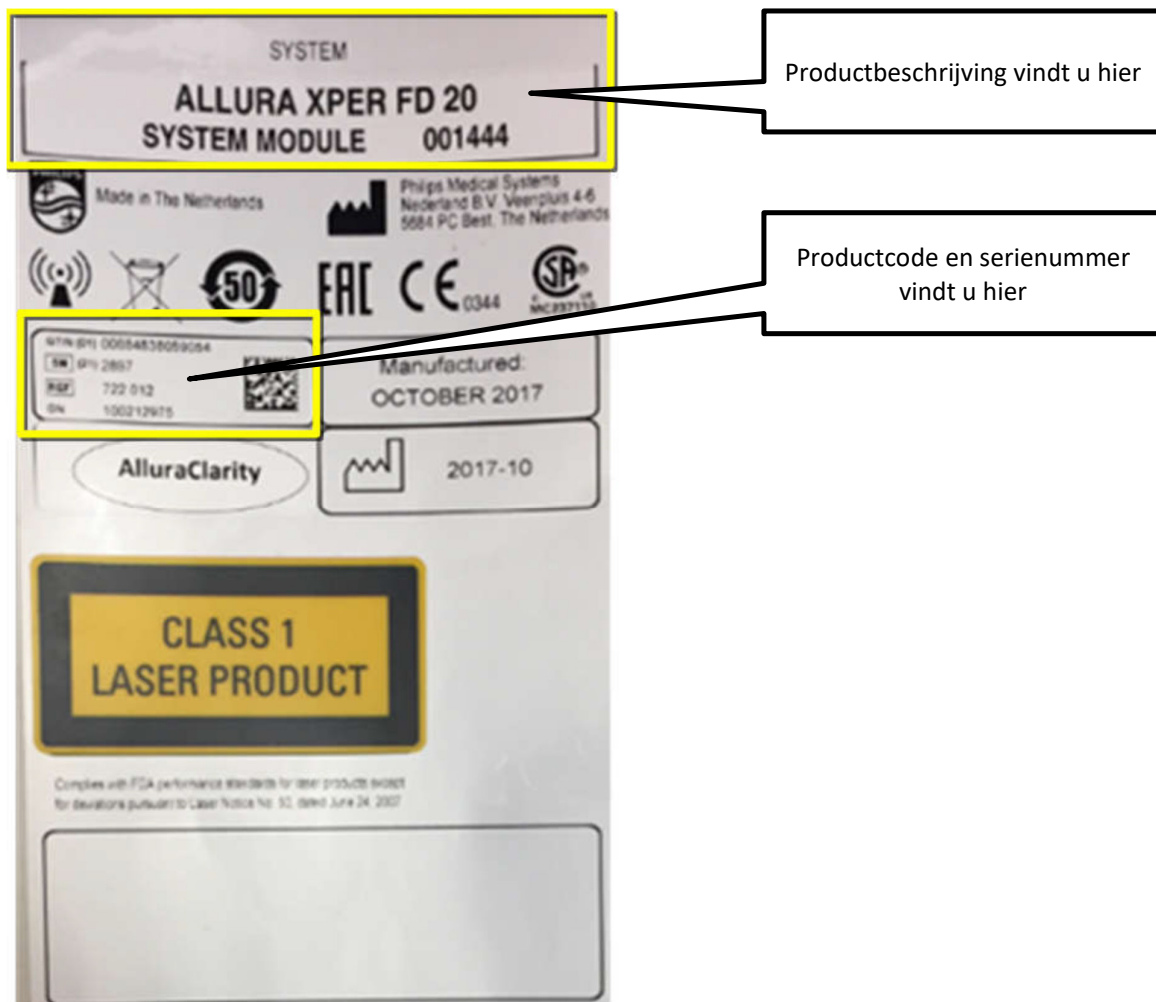
Afbeelding 4. Afbeelding van systeemidentificatielabel (voorbeeld van Allura)

In bijlage A van deze kennisgeving vindt u een lijst van de betrokken systemen. De betrokken systemen kunnen worden geïdentificeerd aan de hand van hun productbeschrijving, productcode en serienummer (SN) dat u kunt vinden op het systeemidentificatielabel, zoals hieronder wordt weergegeven.

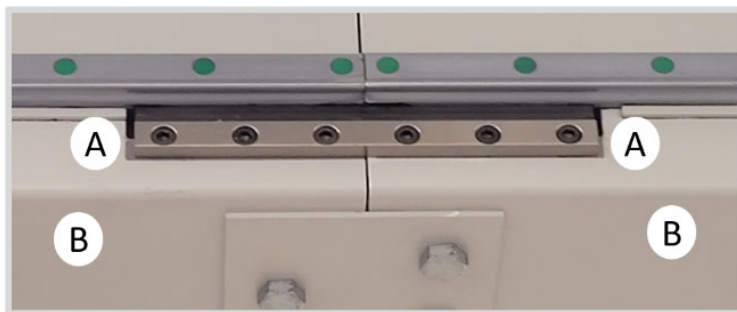
Afbeelding 6. Locaties waar scheuren kunnen optreden

- Bewaar dit urgente veiligheidsbericht bij de documentatie van het systeem totdat Philips uw systeem heeft gecorrigeerd. Zorg ervoor dat de brief op een plaats ligt waar deze wordt gezien/bekeken.
- Neem contact op met Philips als u scheuren in de FlexMove-slede waarneemt (zie afbeelding 2 en 3), zodat de inspectie van uw systeem prioriteit kan krijgen en:
 - als er scheuren aanwezig zijn in het gebied dat in de onderstaande afbeelding wordt aangeduid met A, kunt u uw systeem blijven gebruiken.
 - als er scheuren ontstaan in het gebied dat in de onderstaande afbeelding is aangegeven met A en verder gaat in gebied B, raadt Philips u aan het systeem niet meer te gebruiken.

- als er scheuren aanwezig zijn in het gebied dat in afbeelding 6 wordt aangeduid met A, kunt u uw systeem blijven gebruiken.
 - als er scheuren ontstaan in het gebied dat in afbeelding 6 is aangegeven met A en verder gaat in gebied B, raadt Philips u aan het systeem niet meer te gebruiken.
