Melding voor dringende correctie van medische apparaten

op het gebied van
EXCOR®-canules

Datum: 2023-08-08

Verzender: Berlin Heart GmbH

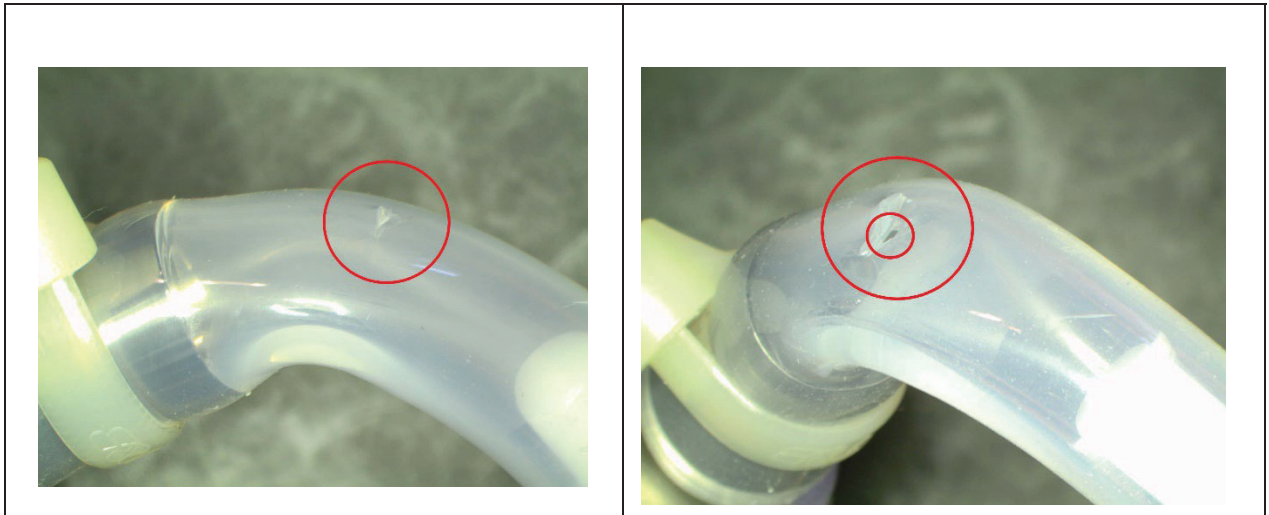
Voorbeeld:

(a) Een beschadigd oppervlak van de canule

(b) Maakt de breuk open als gevolg van het knikken

1. **EXCOR®-canules moeten elke vier uur door een arts worden gecontroleerd.** (Zoals beschreven in onze gebruiksaanwijzing in hoofdstuk 14).
In het bijzonder moet worden gelet op het feit of er tekenen van een breuk in de canule aanwezig zijn. Speciale aandacht moet worden besteed aan de titaniumconnector – canule-verbinding, aangezien deze locatie de meest voorkomende locatie van een breuk is. Tekenen van breuk van een canule zijn als volgt:

- a. Insnijdingen, scheuren of andere aantastingen van de integriteit van de canule
 - b. Verkleuring
2. Speciale aandacht moet worden gegeven aan het garanderen van de juiste plaatsing van de kabelbinders op de titaniumconnector/canule-verbinding, zodat de velours wikkelingen minstens 5 cm (2 inch) van de canule onbedekt laat bij de titaniumconnector/canule-verbinding en dat de canule niet in contact komt met scherpe voorwerpen. Voor een juiste plaatsing van kabelbinders en velours wikkelingen dient de Bijlage te worden geraadpleegd.

- **stop de ondersteuning onmiddellijk door de aandrijfslang los te koppelen van de aandrijving,**
- **klem de canule en**
- **knip de canule proximaal van het gebroken of beschadigde gebied af.**
- **Sluit de canule weer aan op de bloedpomp.**

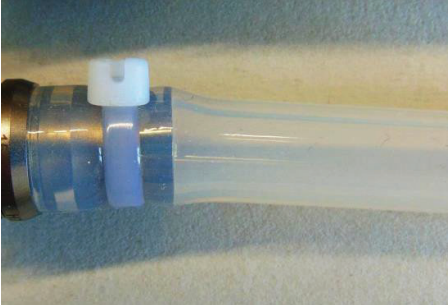
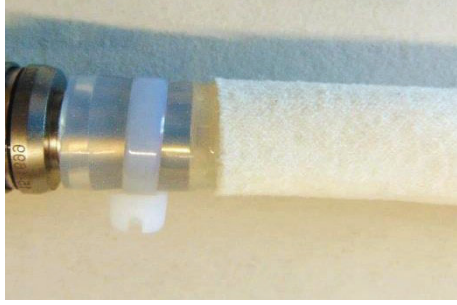
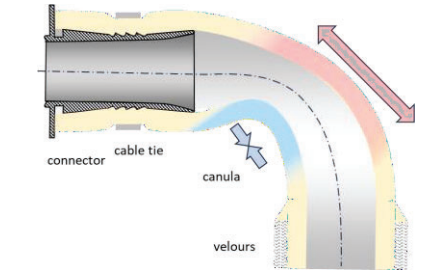
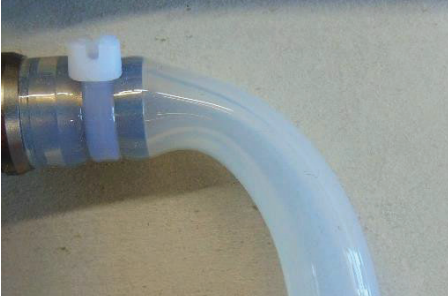
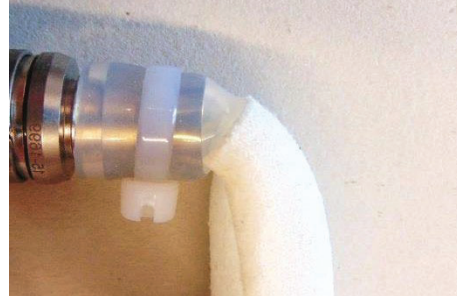
2. Afstand tussen de connector en het velours van de canule

Als de afstand tussen de connector en het velours van de canule te klein is, kan dit de vrije beweeglijkheid van de canule beperken en het materiaal beschadigen als gevolg van de tijdens het knikken uitgeoefende trekkracht.

Juiste lengte (Minimumlengte 5 cm)	Onjuiste lengte (Velours aangesloten binnen minder dan 5 cm)

rechte positie

geknikte positie

3. Ten minste 5 cm (2 inch) van de canule zonder de polyester-velours afdekking moet overblijven om schade aan de aansluitstukken van de canule te voorkomen en om een visuele controle van de verbinding van de canule-/titaniumconnector mogelijk te maken.

4. Zorg ervoor dat de canule niet knikt bij de verbinding met de titaniumconnector of ergens langs de canule.
5. Controleer de canule elke vier uur op tekenen van knikken en/of breuken (zoals beschreven in onze gebruiksaanwijzing in hoofdstuk 14).

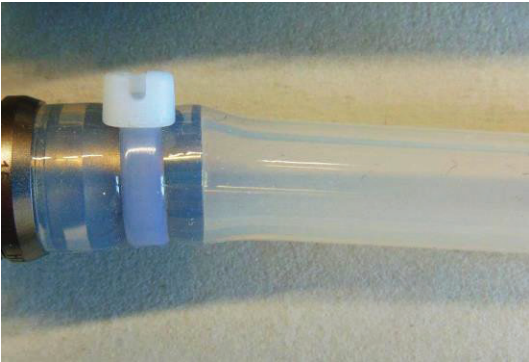
3. Positie van de kabelbinders

Juiste positie van de kabelbinder	Onjuiste positie van kabelbinder

A close-up photograph of a clear plastic tube connected to a metal fitting. A white plastic cable tie is wrapped around the tube, positioned between the tube and the fitting, ensuring a secure seal.

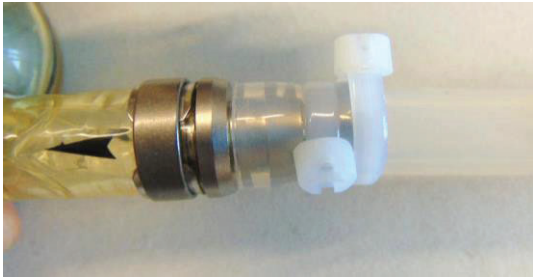
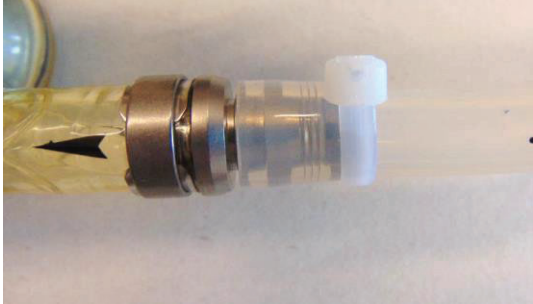
Two close-up photographs showing incorrect cable tie placement. The top photo shows a white plastic cable tie wrapped around the tube, but it is positioned over the metal fitting instead of between the tube and the fitting. The bottom photo shows a similar incorrect placement from a different angle.
