Urgent Field Corrective Action

Scoot Control

Deze brief bevat bijgewerkte informatie inzake de communicatie die door mo-vis op 6 oktober 2023 is verzonden (FSN R-35-01)

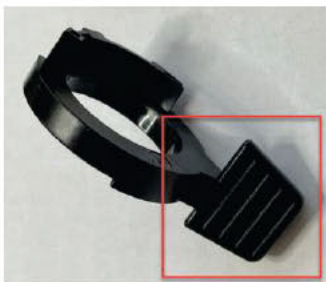
Afbeelding 1 Dit ontwerp heeft het probleem

In uitzonderlijke gevallen kan de gashendel tijdelijk bij de beweging vast komen te zitten, waardoor deze niet uit zichzelf terugkeert naar de neutrale stand.

Als dit tijdens het gebruik gebeurt, kan een ongewenste beweging van de rolstoel het gevolg zijn. Een onbedoelde beweging kan schade aan de rolstoel, materiële schade rond de stoel en/of letsel van de gebruiker, begeleider of omstanders tot gevolg hebben.

- We hebben onze dealers gevraagd om medewerking bij het uitwisselen van het apparaat. Uw apparaat wordt vervangen door een nieuw apparaat waarbij we corrigerende maatregelen hebben genomen om dit probleem te voorkomen. De uitwisseling van het apparaat zal in de loop van de komende zes maanden plaatsvinden.

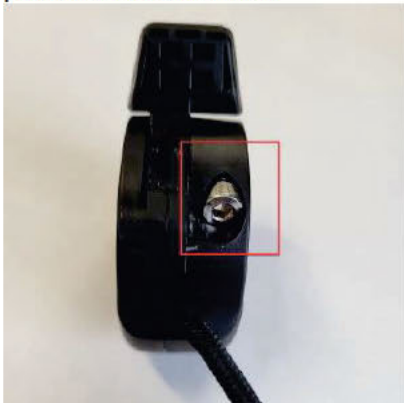
- 1) Totdat het apparaat is uitgewisseld, moet u met extra veiligheidsinformatie rekening houden:
 - Gebruik geen te hoog moment op de bout bij het afstellen van de plaats van de gashendels. Er mag niet meer dan 1 Nm worden toegepast. Gebruik van een hoger moment kan het probleem veroorzaken.

- Er bestaat dan de mogelijkheid dat er een mechanische storing optreedt. U moet bij het gebruik voorzichtig zijn en u er van bewust zijn dat de aan-uitschakelaar direct moet worden gebruikt als de gashendel vast blijft zitten.
 - Als de storing in het apparaat optreedt, mag het apparaat niet meer worden gebruikt en moet het naar de dealer worden teruggezonden.
- 2) De dealer neemt contact met u op voor uitwisseling van het apparaat.
