URGENT veiligheidsbericht

Panorama 1.0T HFO, alle serienummers

Kans op ernstig letsel als gevolg van een defect in de structurele integriteit na een magneetquench

November 2023

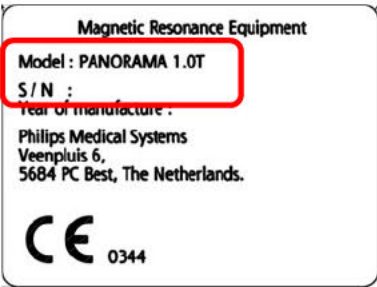
| Afbeelding 1. Voorbeeld van een systeemplakje | Productnaam | Model |

De betrokken Panorama 1.0T HFO-systemen, inclusief productnummer, naam en serienummer, staan vermeld in bijlage A. Afbeelding 1 illustreert de locatie van de productnaam en het serienummer.

- 3.1. Ga de technische ruimte binnen
- 3.2. Zoek de algemene netvoedingsverdeelunit (aNVE) (zie afbeelding 2) of de filterregelkast (FRK) (zie afbeelding 3)
- 3.3. Het systeemplakje bevindt zich op de voordeur van de aNVE of op het zijpaneel van de FRK.
- 3.4. Zoek het serienummer op het systeemidentificatielabel.
