URGENT veiligheidsbericht

BrightView, BrightView X, BrightView XCT

Gevaar voor beknelling van ledematen van de patiënt tijdens het gebruik van vooraf geprogrammeerde beweging

Januari 2024

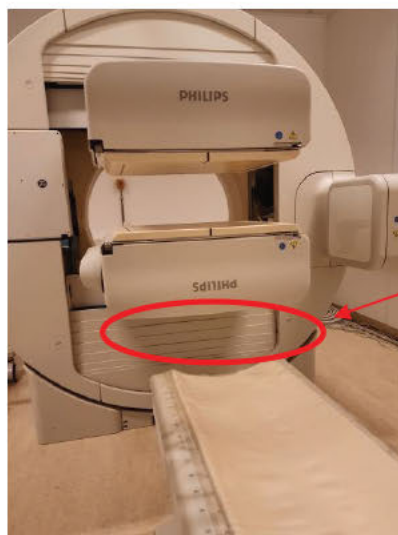
Afbeelding 1. Afbeelding van de ruimte tussen de patiëntondersteuning en de detector

Tijdens het gebruik van Pre-Programmed Motion (voorgeprogrammeerde beweging, PPM) op een niet-klinische of kwaliteitscontrolewijze, kan er ruimte ontstaan tussen de patiëntentafel en de detector, wat een potentieel gevaar vormt. Deze ruimte kan ontstaan als de externe QA PPM wordt uitgevoerd en de onderste detector omhoog wordt gebracht en de patiëntentafel omlaag wordt gebracht, beide met behulp van de handbediening. Deze ruimte vormt een potentieel gevaar voor beknelling van ledematen bij patiënten terwijl de systeemdetectoren en de patiëntentafel in beweging zijn.

Ruimte tussen de detector en de patiëntentafel. Tijdens PPM kan de ruimte kleiner worden, waardoor de ledematen bekneld

Philips werkt aan een oplossing om dit potentiële gevaar dat bij gebruik van de PPM wordt geïdentificeerd, te verwijderen. Start in de tussentijd de 'PPM voor het laden van de patiënt' zonder de patiënt op de beeldvormingstafel, voordat u deze gebruikt en ga verder volgens de richtlijnen van de systeemwaarschuwing zoals weergegeven in afbeelding 4. Raadpleeg ook de richtlijnen omschreven in gebruiksaanwijzing die hieronder worden beschreven.
