# URGENTE VEILIGHEIDSMEDEDELING

GE HealthCare Ref nr. 79072

BETREFT: **Dubbel beeldartefact met IC9-RS intracavitaire sondes**

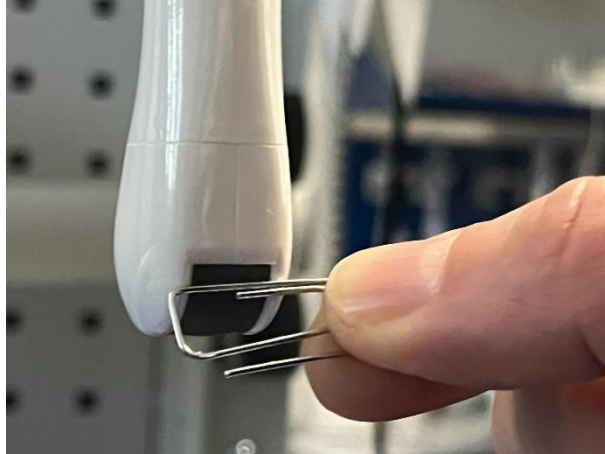
Afbeelding 1: Testprocedure met dubbel beeld. Plaats de metalen reflector (paperclip afgebeeld) aan de rand van het gezichtsveld. Laat de reflector langs de volledige kromming van de transducer lopen.

1. Laat de rand van een gladde, metalen reflector (paperclip, metalen pen, platte kant van een pincet of iets dergelijks) langs de lens van de sonde lopen, beginnend bij de rand van het gezichtsveld en langs de volledige kromming van de sonde (afbeelding 1).
2. De metalen reflector zal sterke echo's produceren die gelokaliseerd zijn op het contactpunt.
3. Om de echo's te versterken, brengt u alleen een laagje water aan op de metalen reflector.

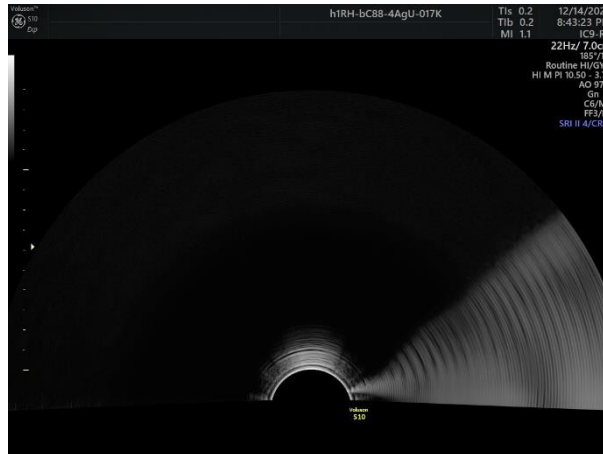
Afbeelding 2. Testbeeld van een normale IC9-RS sonde. Geen artefact zichtbaar.

Als er een extra echo wordt gezien in de sector tegenover het contactpunt, produceert de sonde een dubbel beeldartefact. Dubbele beeldartefacten zijn alleen zichtbaar aan de randen van het gezichtsveld. Zie onderstaande testafbeeldingen van een normale IC9-RS sonde (afbeelding 2) en een slecht werkende IC9-RS sonde die een dubbel beeldartefact produceert (afbeelding 3).

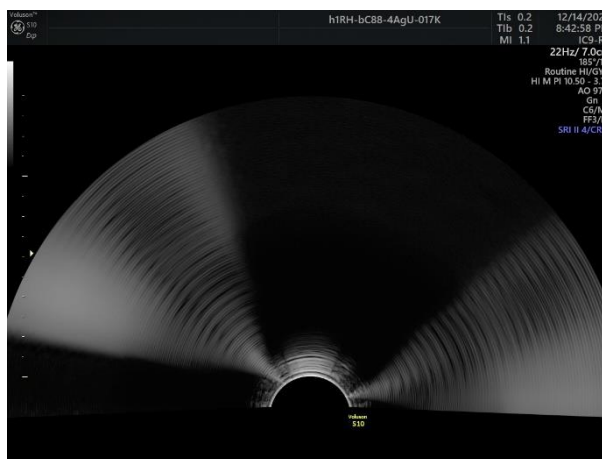
Afbeelding 3. Testbeeld van een slecht werkende IC9-RS sonde met dubbel beeldartefact in de tegenoverliggende sector.

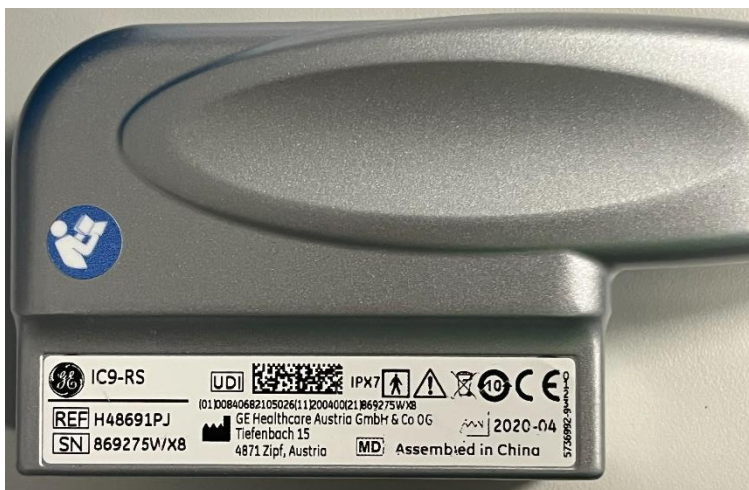
Afbeelding 4. Voorbeeld typeplaatje – met weergave van het type taster (IC9-RS) en serienummer (SN).

IC9-RS sondes met een serienummer uit Bijlage A hebben last van dit probleem. Het serienummer (SN) is te vinden op het typeplaatje zoals getoond in afbeelding 4
