FSN Ref: 2024-01

FSCA Ref: 2024-01-2717-73

Dringend bericht inzake de veiligheid in het veld (FSN)

Sherpa 2 Compact 4-punt balans juk

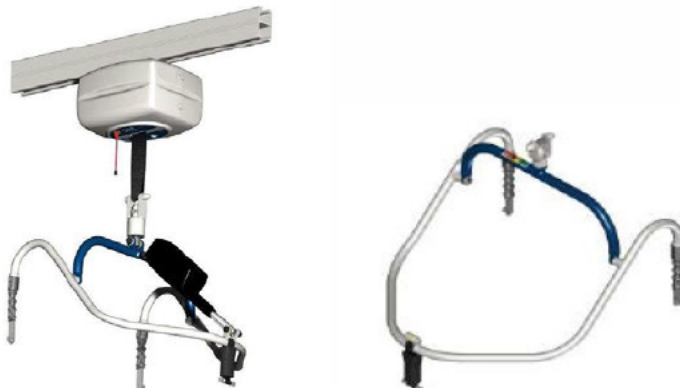
Sherpa 2 Compact is een United Care Products B.V. plafondlift systeem, dat, samen met goedgekeurde accessoires, helpt bij het tillen en/of verplaatsen van mensen met een verstandelijke of functionele beperking over korte tot middellange afstanden binnenshuis, zoals van de ene kamer naar de andere. Aan de hijsband zit een juk. Een tilband (niet te zien op de foto), die aan het juk is bevestigd, wordt om de zorgvrager heen geplaatst. Het aanbrengen van de tilband wordt gedaan door een zorgverlener. De zorgvrager kan voor verplaatsing in een liggende of zittende positie in het juk worden geplaatst.
